Drážní inspekce
The Rail Safety Inspection Office

Investigation Report of Railway Accident

Collision of a passenger train No. 19702 and a stationary shunting
movement in Kamenné Žehrovice station

Monday, 20th December 2010

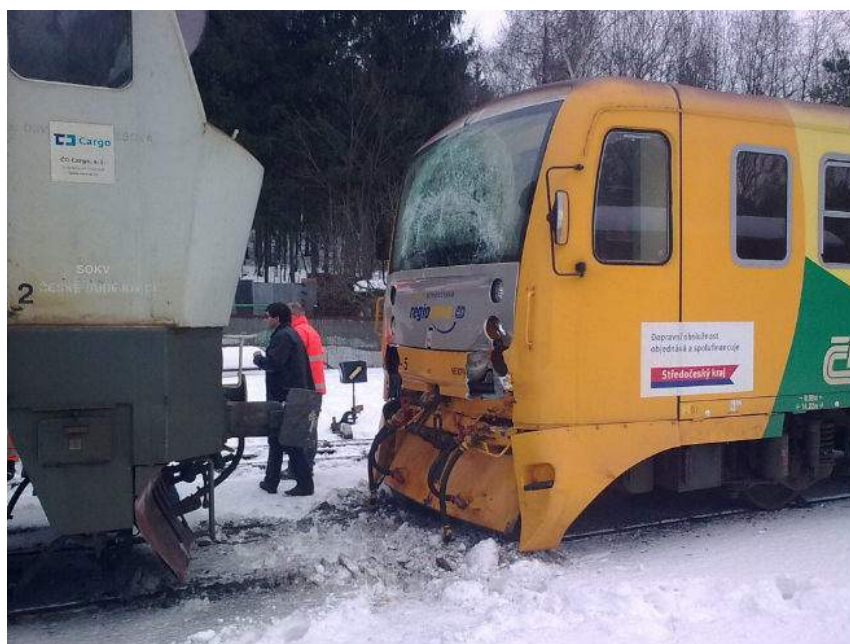
Obrázek 1: místo vzniku MU

K mimořádné události došlo dne 20. 12. 2010 v 08:56 hodin na dráze železniční, kategorie celostátní, jednokolejné trati č. 528B Praha Bubny – Rakovník, v žst. Kamenné Žehrovice, na 1. staniční koleji v km 33,855.

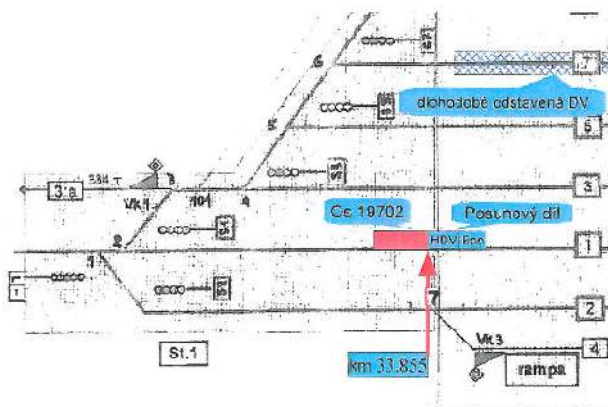
Obrázek 2: náčrtek z místa MU

vedoucí posunu odemkne a sklopí pro další zamýšlený posun. Posunový díl popojel směrem k stavědlu 1 do úrovně výkolejky V_k 3. Po jejím přestavení pokračoval posunový díl dál v jízdě po 1. SK směrem ke stavědlu 1 a zastavil v úrovni výhybky č. 7, neboť na návěstidle z 1. SK

byla návěst „Stůj“. Vedoucí posunu využil čekání na souhlas k dalšímu posunu k čištění výhybky č. 7 od sněhu.

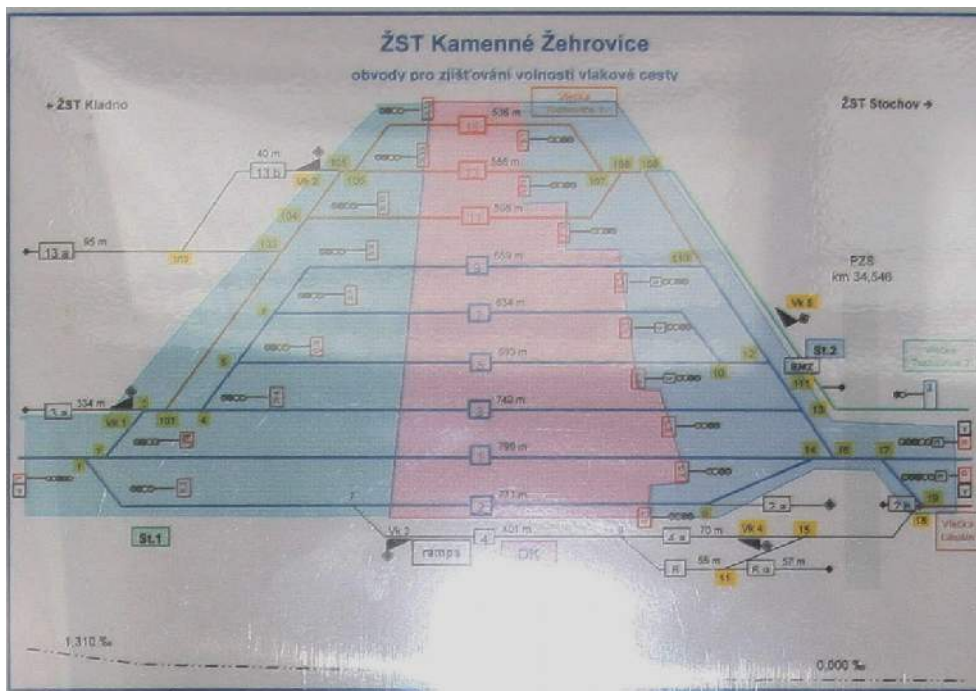
Obrázek 5: schéma rozdělení obvodů odpovědnosti při přípravě vlakových cest

Výhled signalisty ze stavědla 1 a výpravčí od dopravní kanceláře na sousedící části jejich obvodu odpovědnosti č. 1 a č. 2 byl v době vzniku MU omezen dlouhodobě odstavenými DV na 7. SK.

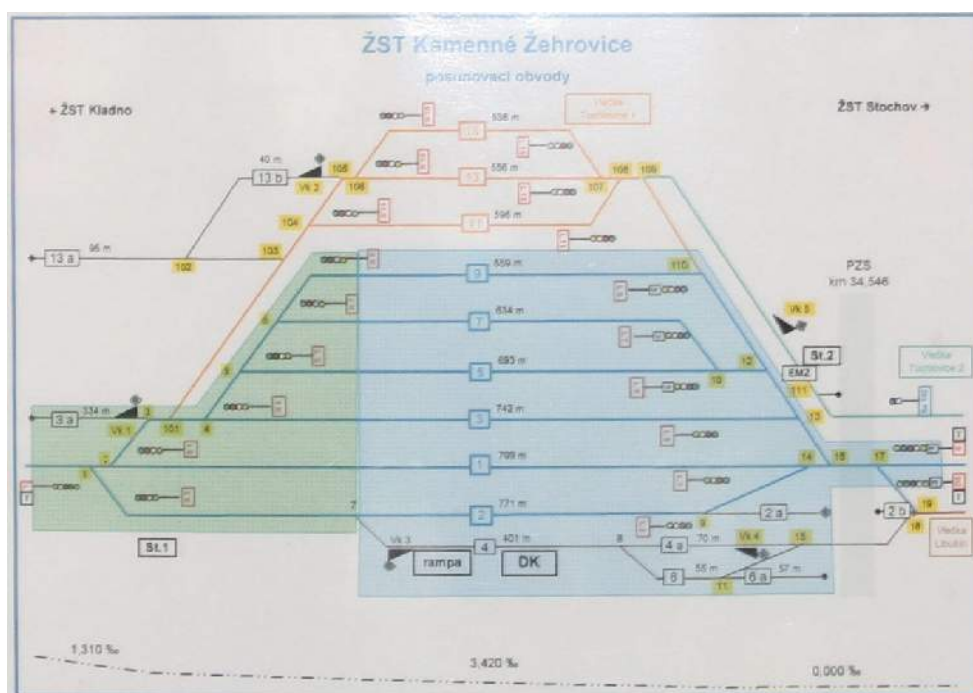
Obrázek 6: schéma posunovacích obvodů

Žst. Kamenné Žehrovice je rozdělena na dva posunovací obvody. Obvod signalisty stavědla 1 je vymezen vjezdovým návěstidlem L a kolmicí ke kolejím v úrovni hrotů jazyků výhybky č. 7. Obvod signalisty stavědla 2 je vymezen kolmicí ke kolejím v úrovni hrotů jazyků výhybky č. 7 a vjezdovým návěstidlem S.

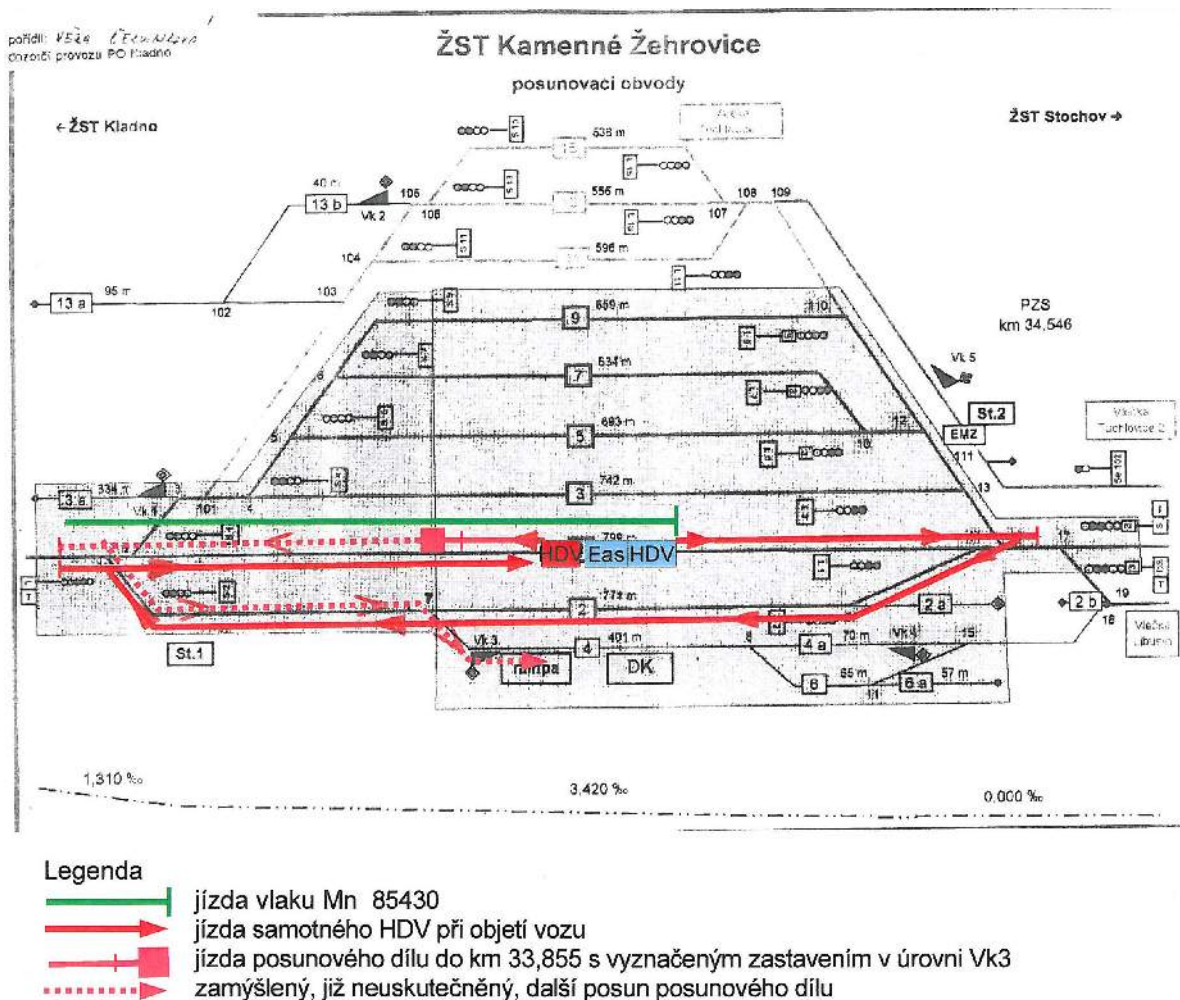
Obrázek 8: pohyb náležitostí ČDC

Po svěšení DV na 1. SK (pravděpodobně v 08:47 – 08:48 hodin) se šel vedoucí posunu domluvit s výpravčí do dopravní kanceláře na pokračování posunu. Výpravčí dovolila další jízdu posunového dílu po 1. SK ke stavědlu 1 a dále na 2. SK. Tento posun zahrnoval vyjetí na záhlaví za krajní výhybku č. 1, tj. proti jízdě vlaku Os 19702 s předvídaným odjezdem ze žst. Kladno v 08:48 hodin, který výpravčí přijala v 08:45 hodin. Dále výpravčí souhlasila s tím, že při jízdě posunového dílu po 1. SK uvolní vedoucímu posunu výsledný klíč Vk 3/7. Vedoucí posunu si tak již při jízdě ke stavědlu 1 sklopí výkolejku Vk 3 a přestaví výhybku č. 7 pro další zamýšlený posun. Když vedoucí posunu odcházel z dopravní kanceláře, v 08:48 hodin, přijala výpravčí vlak Os 19707 s odjezdem ze žst. Stochov v 08:53 hodin.

V 08:48,5 hodin se rozjel posunový díl po 1. SK od dopravní kanceláře směrem ke stavědlu 1. Signalista stavědla 2 jeho jízdu ze svého posunovacího obvodu do sousedního posunovacího obvodu se signalistou stavědla 1 nesjednal. Posunový díl zastavil v 08:49,5 hodin v úrovni výkolejky Vk 3. V 08:48 hodin odjel vlak Os 19702 dopravce ČD ze žst. Kladno.

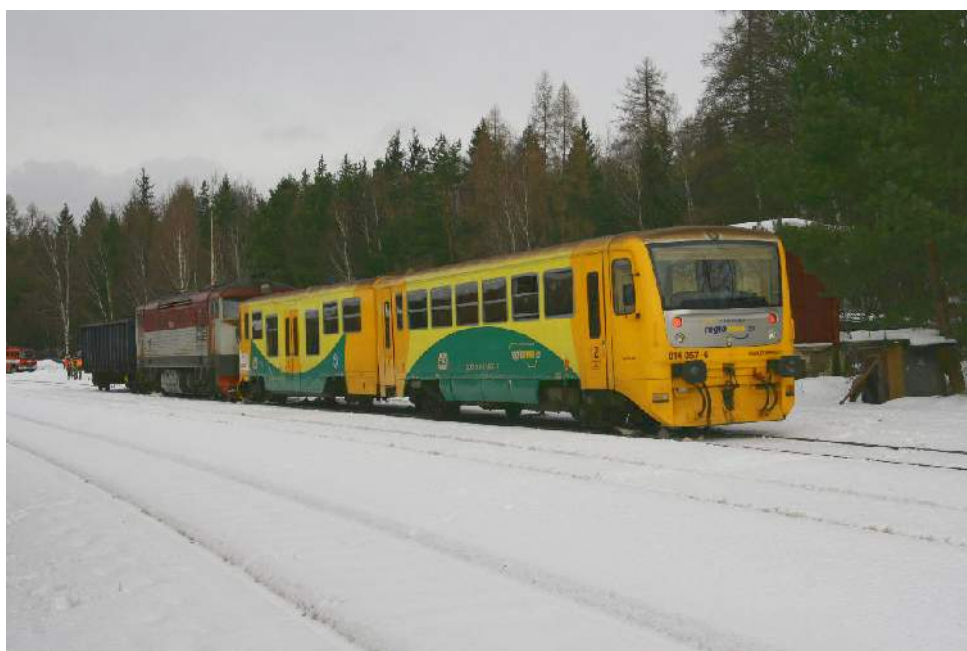
Obrázek 14: pohled na místo MU zleva od začátku tratě

Staniční koleje jsou v místě MU od začátku ke konci trati vedeny v levostranném oblouku v úrovni okolního terénu na spádu -3,420 ‰. Rozhled v kolejišti omezuje dlouhodobě odstavená DV dopravce ČDC na 7. a 9. SK.

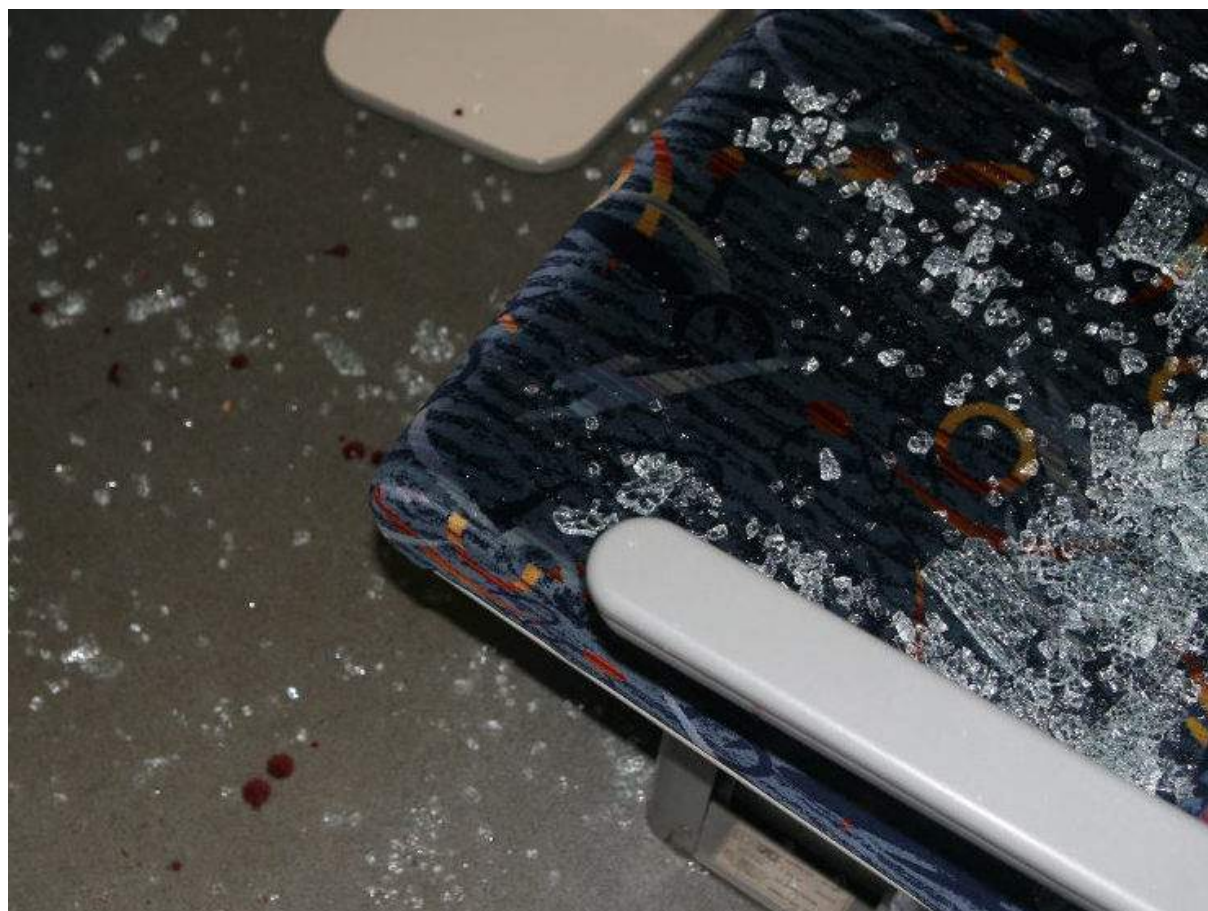
obrázek 8: střepy na sedačce přiléhající k příčce

Na obrázcích 5 až 7 je zaznamenán stav skleněné výplně oddílové přepážky řídicího vozu bezprostředně po vzniku MU. Jsou zde dobře viditelné velké soudržné plochy již rozbitého skla. Na obrázku 8 je dobře vidět, že některé kompaktní kusy skla se nerozpadly ani po dopadu na sedák sedačky. Bohužel, před komisionální prohlídkou vozidla v DKV byly odstraněny zbytky skel a tak toto poškození nemohlo být náležitě posouzeno. V zápisu z komisionální prohlídky vozu 914.030-2 ze dne 11. 12. 2008 je ve čtvrté odrážce konstatováno „posunut modul WC cca o 5 mm“. Je tedy pravděpodobné, že k roztržení skel došlo pohybem celé konstrukce podhledu nástupního oddílu, vyvolaného dopředným pohybem modulu WC vlivem setrvačných sil, proti konstrukci oddílové příčky, respektive proti její skleněné výplni.
