## **Závěrečná zpráva o výsledcích šetření mimořádné události**

Střetnutí vlaku Os 3800 s dodávkovým automobilem na železničním přejezdu P5577 mezi železničními stanicemi Kamenný Újezd u Českých Budějovic a Včelná

## **Accident and incident investigation report**

Collision of the regional passenger train No. 3800 with a van at the level crossing No. P5577 between Kamenný Újezd u Českých Budějovic and Včelná stations

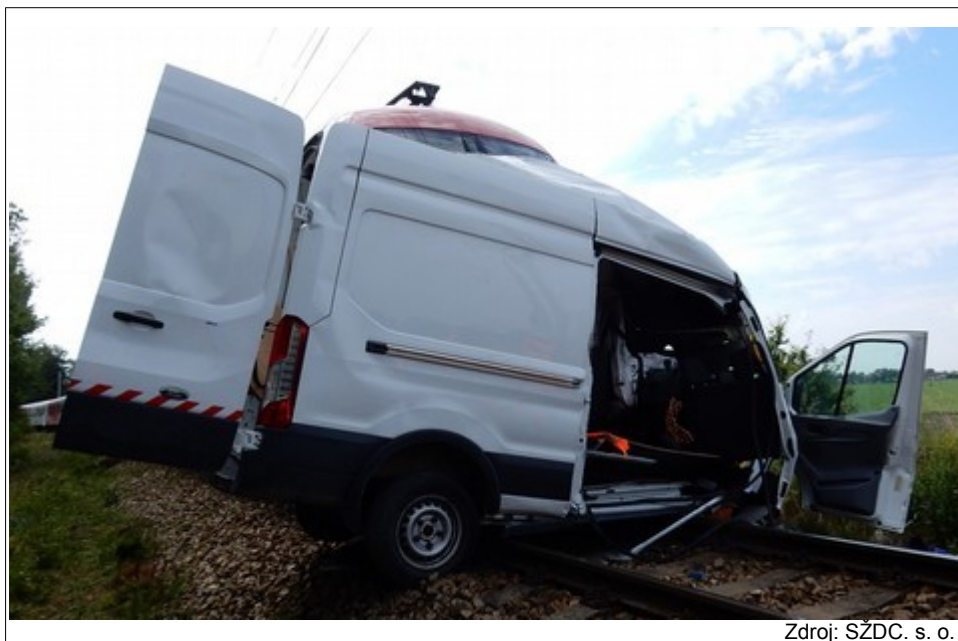
Zdroj: SŽDC. s. o.

- Skupina události: nehoda.
- Vznik události: 16. 7. 2018, 9.48 h.
- Popis události: střetnutí vlaku Os 3800 s dodávkovým automobilem.
- Dráha, místo: dráha železniční, kategorie celostátní, Horní Dvořiště st. hr. – České Budějovice, železniční přejezd P5577 v km 108,734 mezi železničními stanicemi Kamenný Újezd u Českých Budějovic a Včelná.
- Zúčastnění: Správa železniční dopravní cesty, státní organizace (provozovatel dráhy);  
České dráhy, a. s. (dopravce vlaku Os 3800);  
řidič dodávkového automobilu.
- Následky: 1 usmrcená osoba;  
celková škoda 3 101 000 Kč.
- Bezprostřední příčina:
- nedovolené vjetí dodávkového automobilu na železniční přejezd P5577 v době, kdy se k němu blížil vlak Os 3800 a byla dávana světelná a zvuková výstraha přejezdovým zabezpečovacím zařízením.
- Příspěvající faktory:
- nebyly Drážní inspekcí zjištěny.
- Zásadní příčiny:

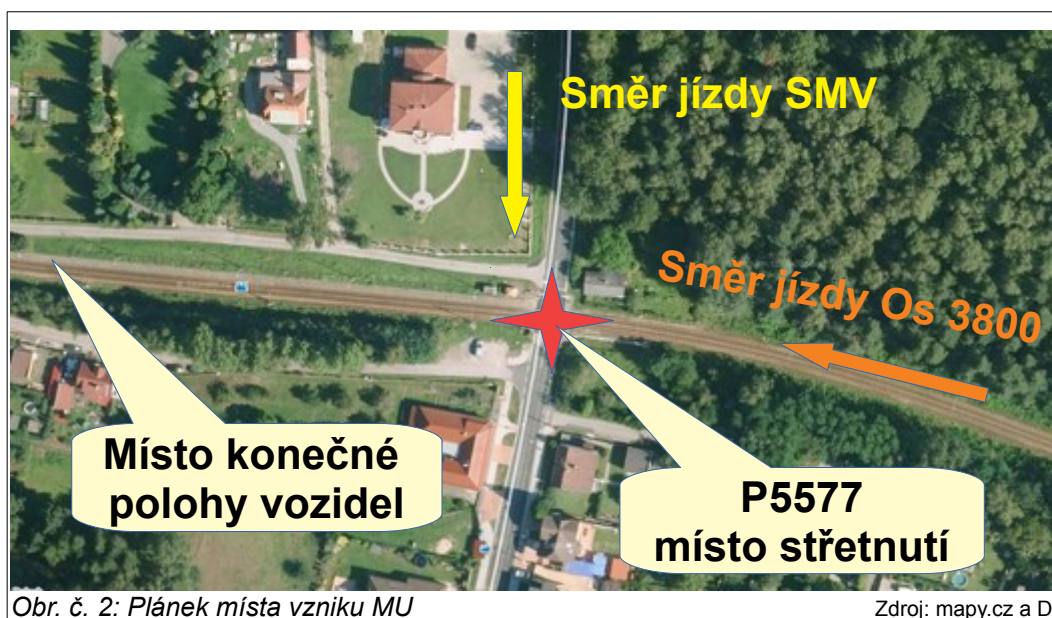
Dne 16. 7. 2018 v 9.48 h se mezinárodní vlak Os 3800 jedoucí ze žst. Linz Hbf. (Rakouská republika) do žst. České Budějovice střetl na železničním přejezdu P5577 s dodávkovým automobilem (dále také SMV).
