The Rail Safety Inspection Office

Accident and incident investigation report

Collision of the long distance passenger train No. 1540 with a car at the level crossing No. P5577 between Kamenný Újezd u Českých Budějovic and Včelná stations

č. j.: 6-2720/2018/DI

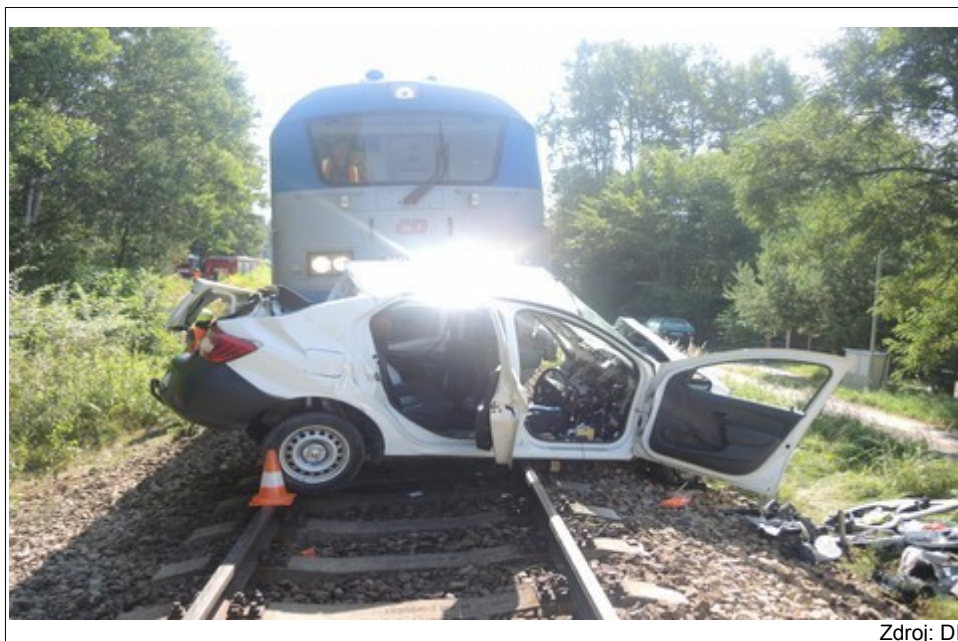
- Skupina události: nehoda.
- Vznik události: 1. 8. 2018, 8.46 h.
- Popis události: střetnutí vlaku Ex 1540 s osobním automobilem.
- Dráha, místo: dráha železniční, kategorie celostátní, Horní Dvořiště st. hr. – České Budějovice, železniční přejezd P5577 v km 108,734 mezi železničními stanicemi Kamenný Újezd u Českých Budějovic a Včelná.
- Zúčastnění: Správa železniční dopravní cesty, státní organizace (provozovatel dráhy);
České dráhy, a. s. (dopravce vlaku Ex 1540);
řidič osobního automobilu.
- Následky: 1 usmrcená osoba;
celková škoda 303 345 Kč.
- Bezprostřední příčina:
- nedovolené vjetí osobního automobilu na železniční přejezd P5577 v době, kdy se k němu blížil vlak Ex 1540 a byla dáвана světelná a zvuková výstraha přejezdovým zabezpečovacím zařízením.
- Přispívající faktory:
- nebyly Dražní inspekci zjištěny.
