## **Závěrečná zpráva o výsledcích šetření mimořádné události**

Srážka vlaků Os 7023 a Mn 87001 v železniční stanici Karlovy Vary dolní nádraží

### **Accident and incident investigation report**

Collision of the regional passenger train No. 7023 with the freight train No. 87001 at  
Karlovy Vary dolní nádraží station

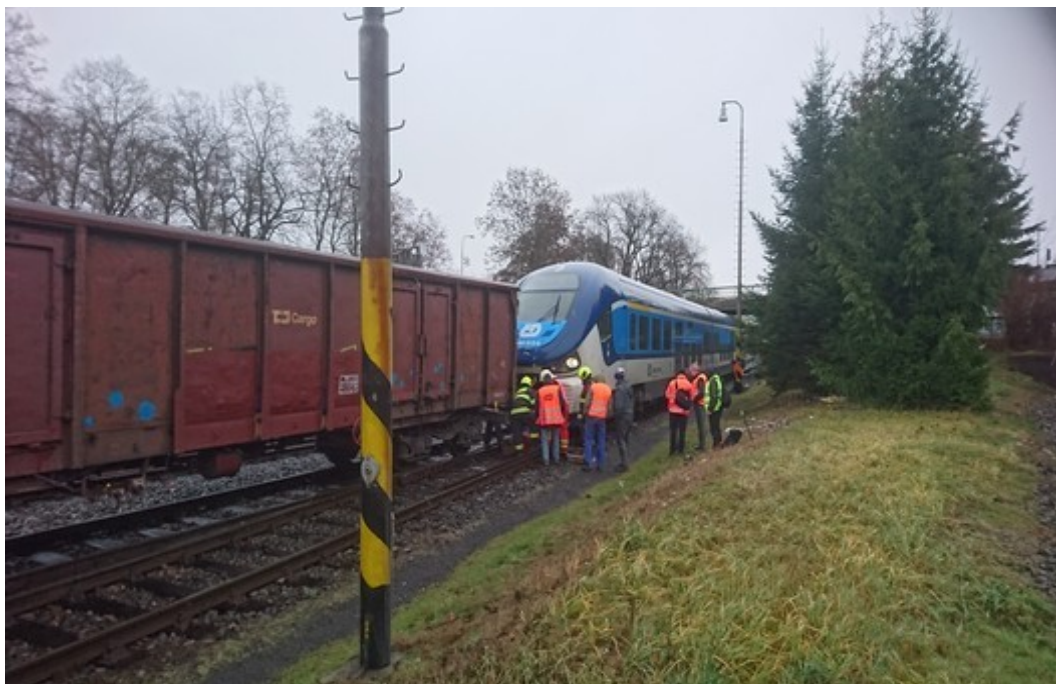
Popis události: srážka vlaku Os 7023 se stojícím vlakem Mn 87001 – najetí zezadu.

Dráha, místo: dráha železniční, kategorie regionální, Mariánské Lázně – Karlovy Vary, železniční stanice Karlovy Vary dolní nádraží, výhybka č. 23, km 53,493.
