Drážní inspekce
The Rail Safety Inspection Office

Zpráva o výsledcích šetření příčin a okolností vzniku mimořádné události

Vykolejení 4 drážních vozidel za odjezdu nákladního vlaku Pn 69060 na
dráze železniční, celostátní, v železniční stanici Kladno

Derailment of four freight wagons during movement of freight train No. 69060
at Kladno station

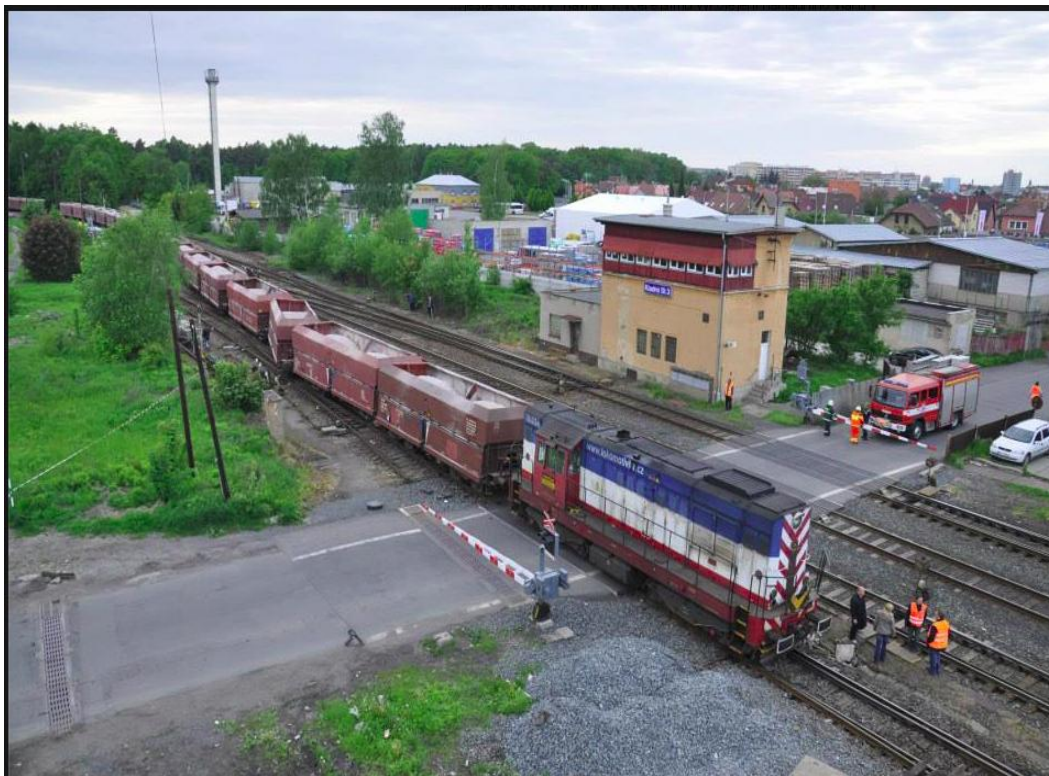
- Skupina události: nehoda.
- Vznik události: 23. 5. 2013, 16:21 h.
- Popis události: vykolejení 4 drážních vozidel za odjezdu nákladního vlaku Pn 69060.
- Dráha, místo: dráha železniční celostátní, železniční stanice Kladno, 11. staniční kolej, výhybka číslo 62, km 28, 414.
- Zúčastnění: Správa železniční dopravní cesty, státní organizace (provozovatel dráhy);
SD-Kolejová doprava, a. s. (dopravce vlaku Pn 69060).
- Následky: bez zranění;
celková škoda 3 398 766 Kč.
- Bezprostřední příčiny:
- překročení mezních provozních odchylek rozchodu koleje.
