The Rail Safety Inspection Office

Závěrečná zpráva o výsledcích šetření mimořádné události

Accident and incident investigation report

Derailment of five rolling stocks of the train set No. 10220 at Kolín station

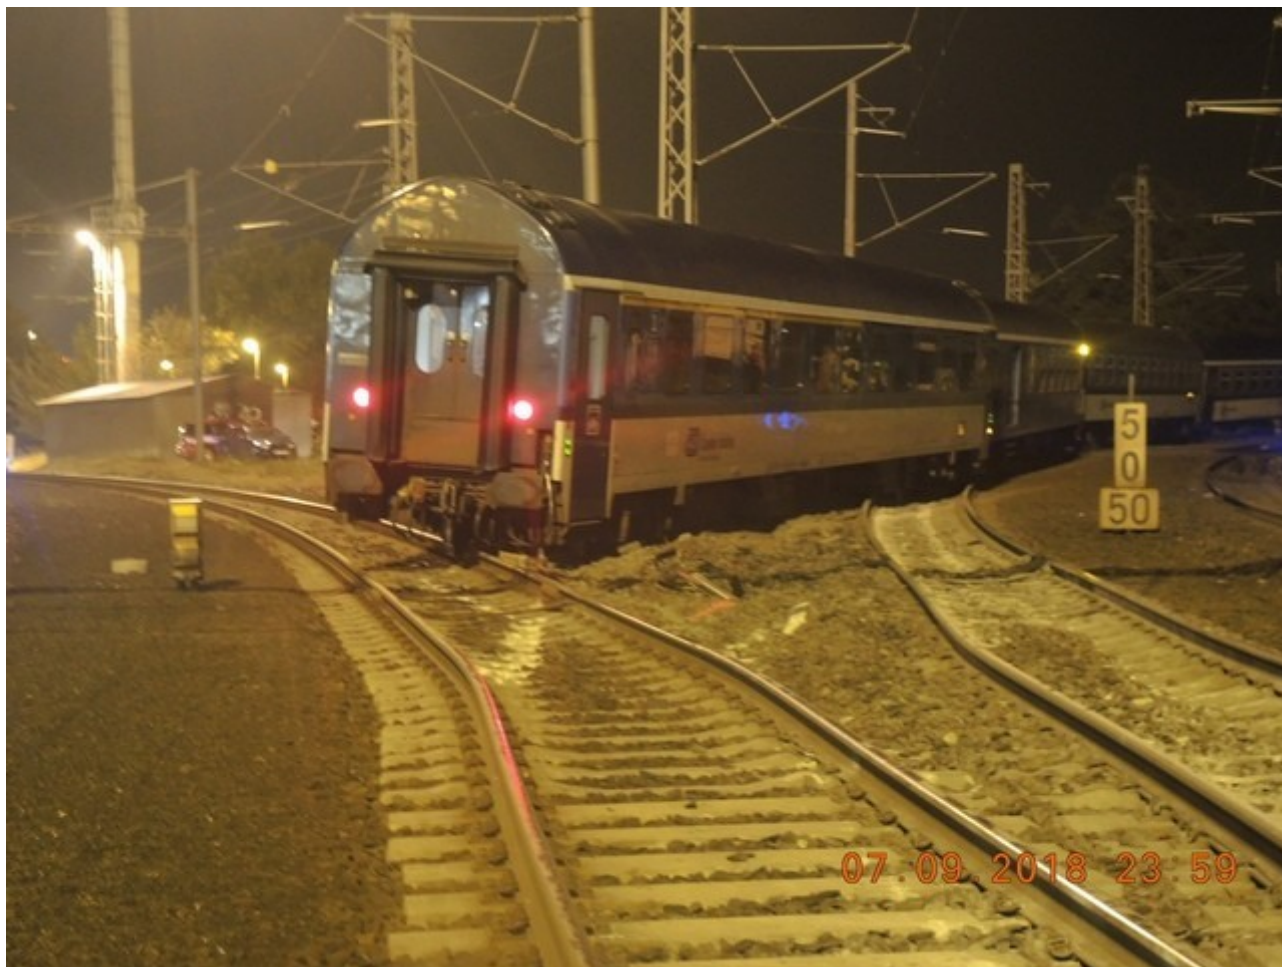
- Skupina události: vážná nehoda.
- Vznik události: 7. 9. 2018, 20.49 h.
- Popis události: vykolejení pěti tažených drážních vozidel za jízdy vlaku Sv 10220, a to z důvodu lomu závěrového háku pravého vnitřního ohnutého jazyka v čelistovém výměnovém závěru výhybky č. 169 část „a“.
- Dráha, místo: dráha železniční, kategorie celostátní, Kutná Hora hl. n. – Lysá nad Labem, železniční stanice Kolín, výhybka č. 169 část „a“, km 298,425.
- Zúčastnění: Správa železniční dopravní cesty, státní organizace (provozovatel dráhy);
České dráhy, a. s. (dopravce vlaku Sv 10220).
- Následky: bez zranění;
celková škoda 18 090 000 Kč.

- lom závěrového háku a odlehnutí nezapevněného jazyka výhybky č. 169 část „a“ od opornice za jízdy vlaku Sv 10220 (tzv. vidlicová jízda).

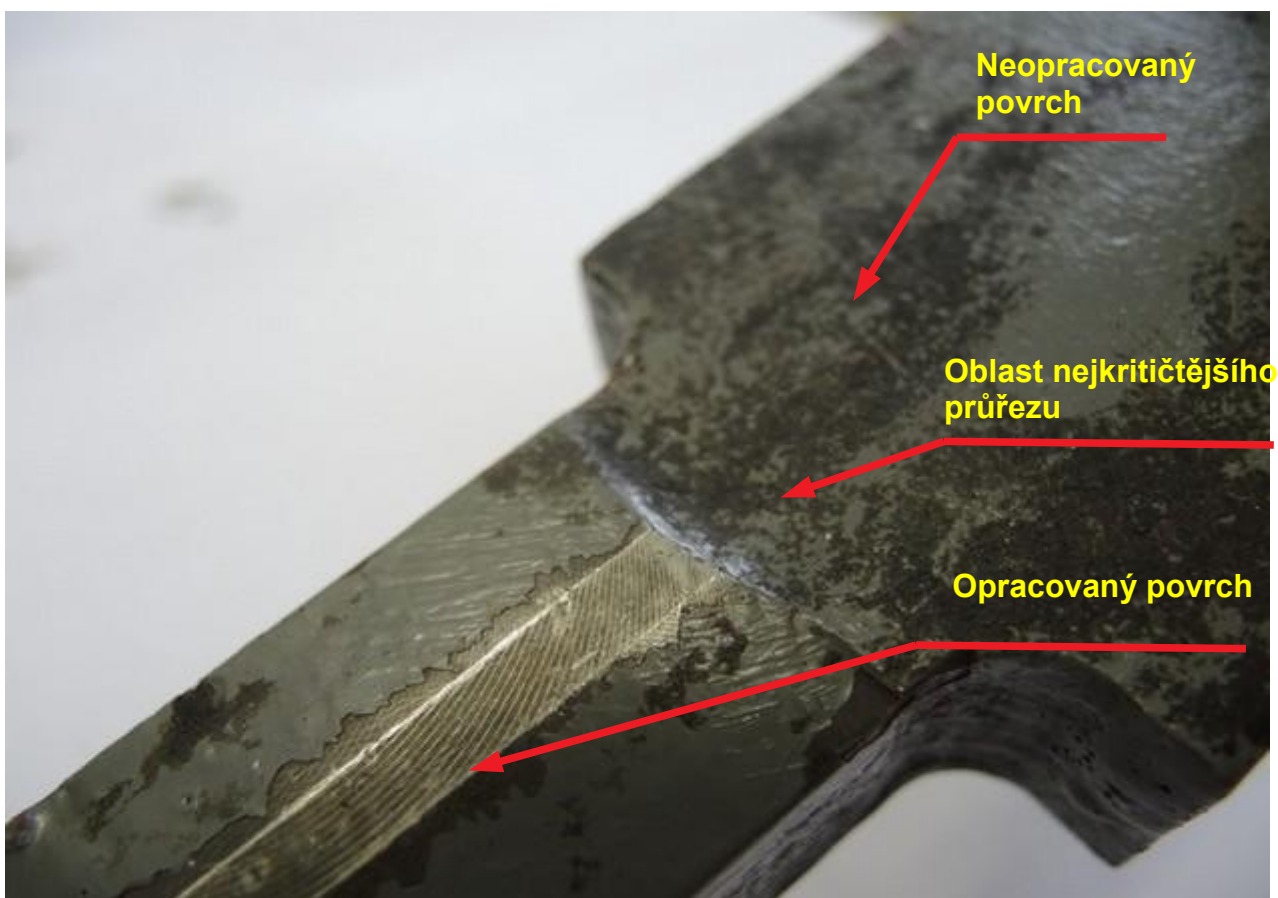
Obr. č. 21: Pohled na horní stěnu zeslabeného závěrového háku

Při obrábění je podstatná část odlitku opracována, nicméně i po dokončení všech technologických úkonů zůstává na výsledném závěrovém háku několik neobrobených míst, která mají stále původní povrch. Jedno z těchto míst je i horní stěna závěrového háku pro vnitřní jazyky křížovatkových výhybek v nejkritičtějším průřezu, tedy v místě, kde došlo k lomu závěrového háku na výhybce č. 169a. Už z důvodu samotné podstaty technologie odlévání je povrch u každého kusu mírně odlišný a originální.

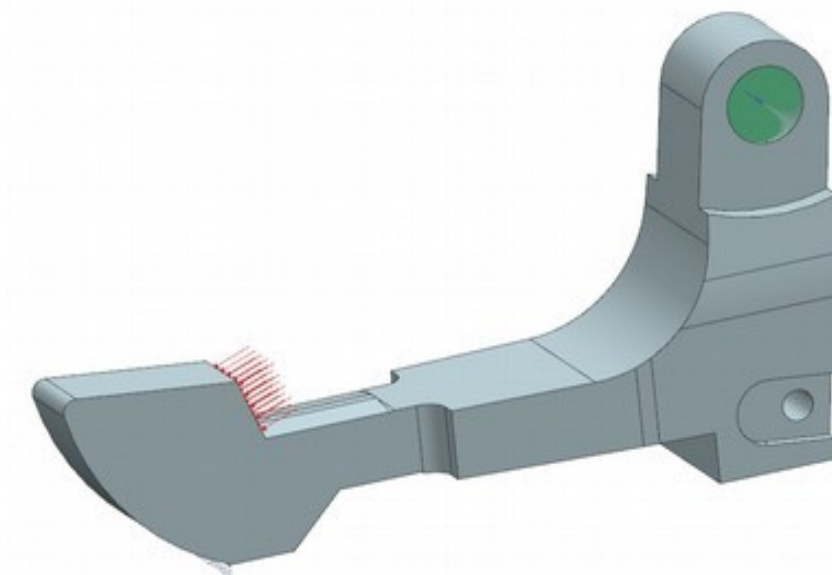
Obr. č. 26: Okrajové podmínky a směr působení síly

V první části byl proveden výpočet namáhání závěrového háku použitého u pravého vnitřního ohnutého jazyka v čelistovém závěru výhybky č. 169a, a to při zatížení silou na funkční plochu háku, kdy síla 13 kN působí kolmo na opěrnou plochu háku (viz červené šipky na Obr. č. 26).

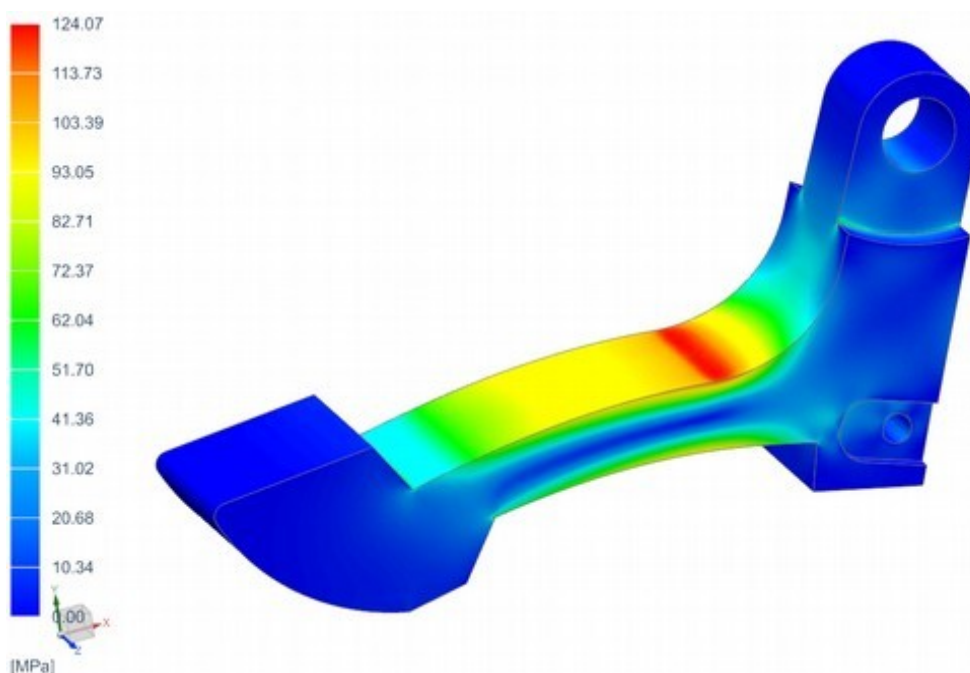
Obr. č. 30: Zvětšení tloušťky na konstantních 65 mm – průběh napětí [MPa]
Zdroj: DI

- čtvrtou variantou bylo zvětšení tloušťky závěrového háku na konstantních 65 mm. Těmito změnami dojde ke snížení maximálního napětí na 124 MPa (viz Obr. č. 30). To znamená pokles o 58 % oproti původnímu řešení.

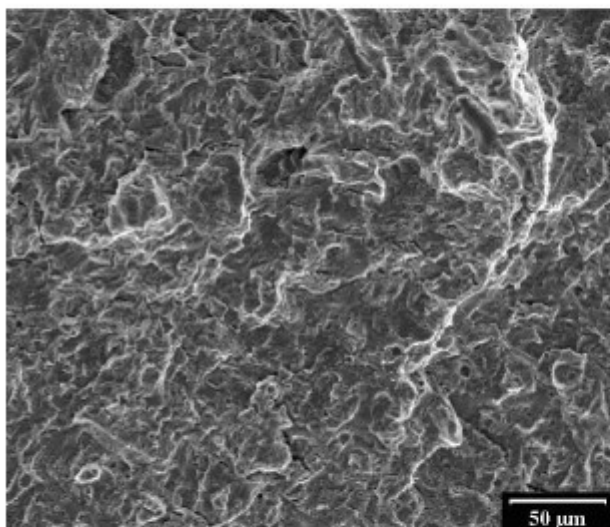
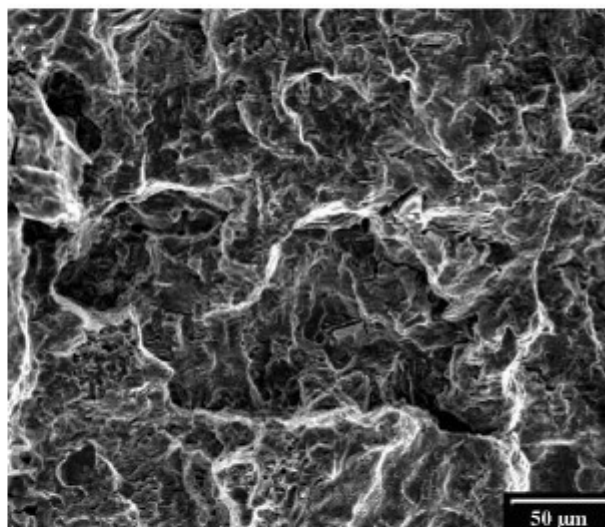
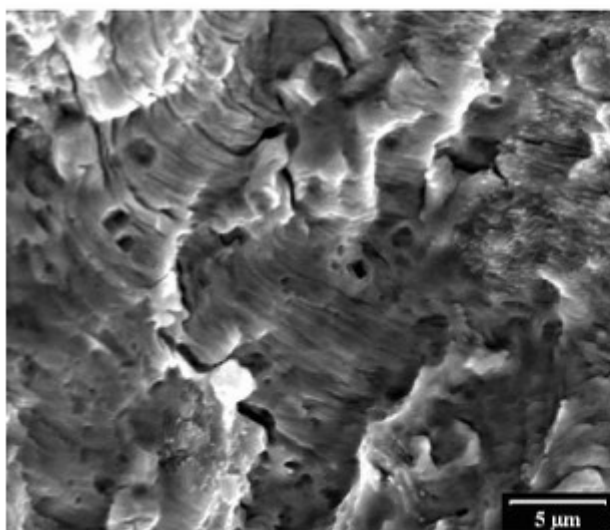
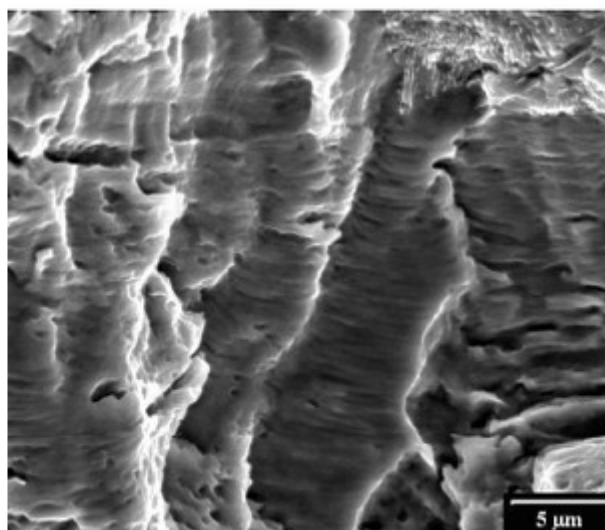
Obr. 6 – Mikromorfologie únavového lomu.

1) Makroskopický charakter sledovaného lomu je patrný z obr. 3, na povrchu lomu jsou zcela jasně zřetelné postupové čáry. Dále zřejmé, že lom je důsledkem vzniku a rozvoje řady dílčích únavových trhlin, které iniciovaly na horní stěně háku (viz také obr. 2).

2) Z mikromorfologického hlediska je lomová plocha charakterizována výskytem polí striací (viz snímky na obr. 4 až 7), které jsou základním fraktografickým znakem

- Mikromorfologie převážné části lomu je charakterizována výskytem polí striací (viz snímky na obr. 4 až 7), které jsou základním fraktografickým znakem únavového porušování. Rozteče striací se v závislosti na rostoucí délce trhliny (vzdálenosti od místa iniciace) nevýrazně mění (srovnej snímky na obr. 4 až 7). Striace, jejichž rozteč by přesahovala 0,5 μm , nebyly na sledovaném lomu nalezeny. Tato skutečnost naznačuje, že amplituda cyklického zatěžování se s rostoucí délkou trhliny zmenšuje.

- Na procesu únavového porušování se podílel rovněž tvárný důlkovitý lom. Na lomové ploše se lokálně vyskytují i pole tvárných důlků (viz obr. 4 až 7). Tvárný charakter má rovněž mikromorfologie oblasti závěrečného dolomení zbytku nosného průřezu háku.
