The Rail Safety Inspection Office

Závěrečná zpráva o výsledcích šetření mimořádné události

Vykolejení hnacího drážního vozidla za jízdy vlaku Mn 83306 v železniční stanici
Kostelec u Heřmanova Městce

Derailment of the freight train No. 83306 (the solo running locomotive)
at Kostelec u Heřmanova Městce station

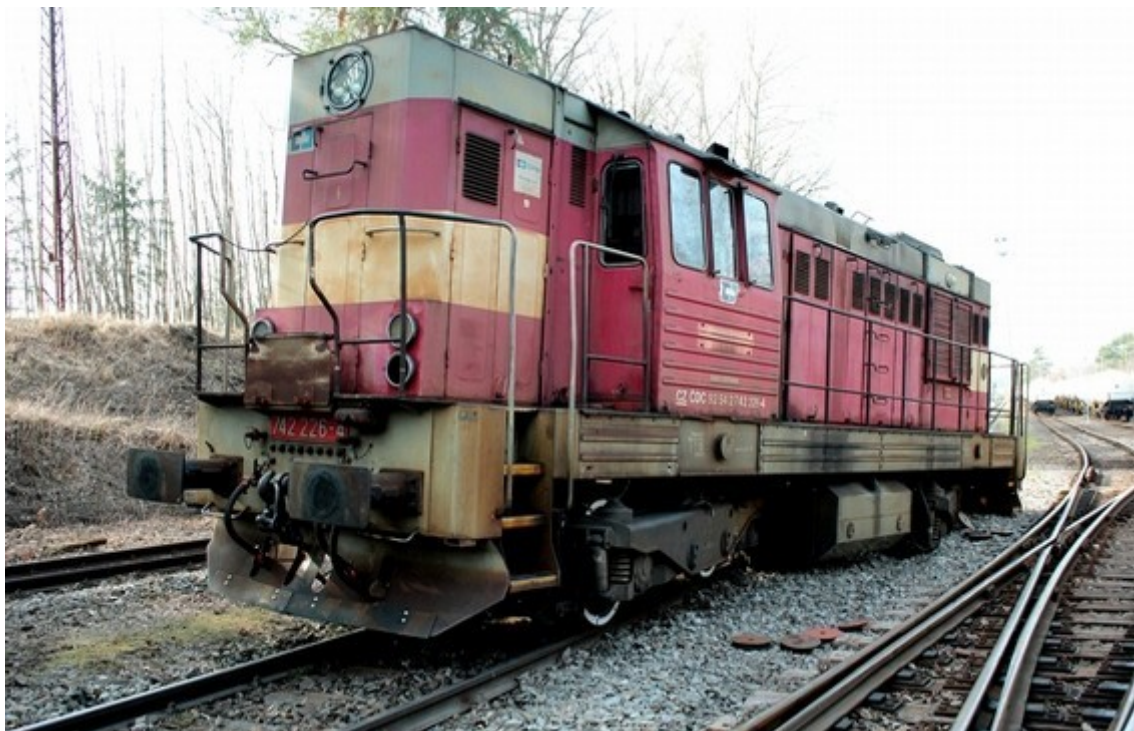
Zdroj: DÍ

Popis události: vykolejení hnacího drážního vozidla za jízdy vlaku Mn 83306.

Dráha, místo: dráha železniční, kategorie regionální, Prachovice – Přelouč, železniční stanice Kostelec u Heřmanova Městce, výhybka č. 2, km 17,721.

- jízda vlaku Mn 83306 přes výhybku č. 2, jejíž pravý jazyk byl po provedených opravných pracích v nevyhovujícím technickém stavu.

- neodborně provedené obroušení jazyka po jeho navaření ze strany zhotovitele;
- nedodržení technologických postupů zaměstnancem provozovatele dráhy, vázaných ke kontrolní činnosti při přebírání opravných prací od zhotovitele – nezjištění nevyhovujícího stavu jazyka výhybky č. 2 po obroušení a nepřijetí opatření k zajištění bezpečnosti.
