Drážní inspekce
The Rail Safety Inspection Office

Zpráva o výsledcích šetření příčin a okolností vzniku mimořádné události

Střetnutí vlaku Os 20556 s dvěma osobami jedoucími na jednom kole, na železničním přejezdu v km 3,835, mezi dopravnami Červená Voda a Králíky (trať 512D)

Investigation Report of Railway Accident

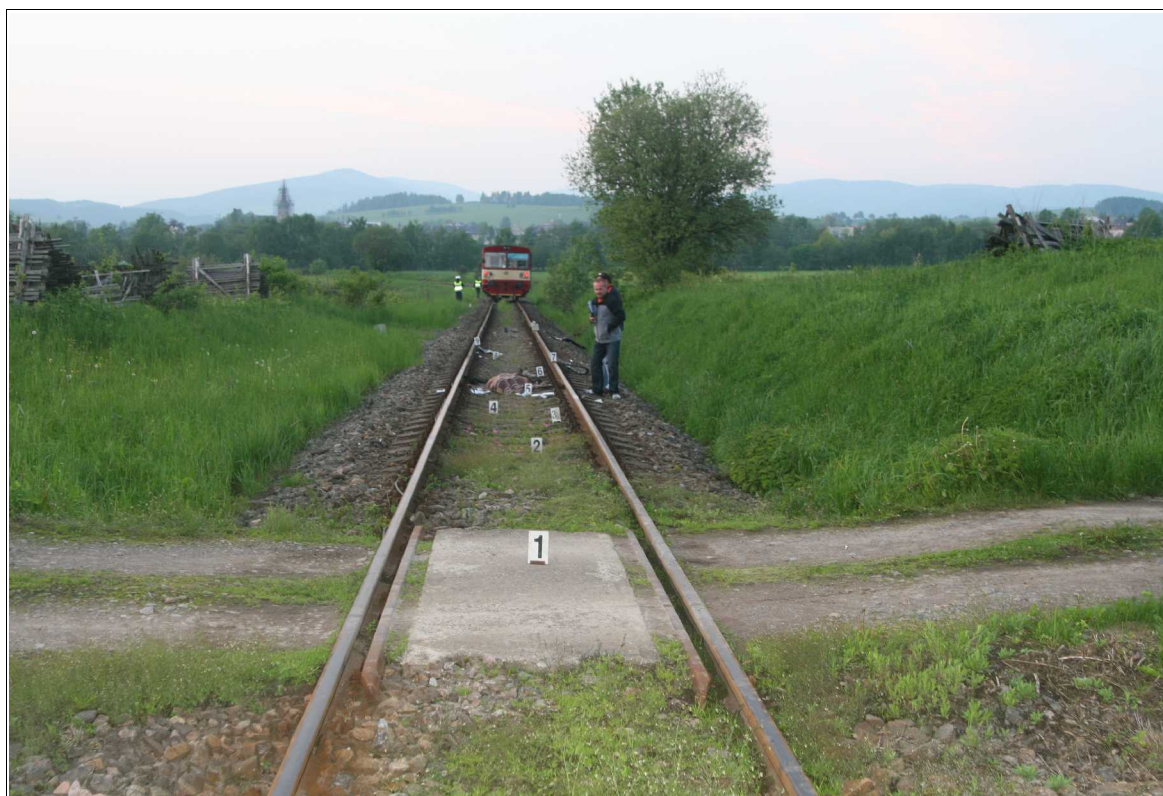
K mimořádné události (dále jen MU) došlo dne 29. 5. 2010 v 18:47 hodin na dráze železniční, regionální, jednokolejné trati č. 512D Štítý – Dolní Lipka, mezi dopravami Červená Voda a Králíky, v prostoru železničního přejezdu č. P4170 v km 3,835.

Dne 29. 5. 2010 v 18:47 hodin se vlak Os 20556, dopravce České dráhy, a. s., (dále též ČD, a. s.), jedoucí z Moravského Karlova do Lichkova, v prostoru jednokolejného železničního přejezdu (dále jen přejezd) č. P4170 v km 3,835, zabezpečeného dopravními značkami A 32a „Výstražný kříž pro železniční přejezd jednokolejný“ (dále jen VK), střetl s jízdním kolem, na kterém jely dvě nezletilé osoby. Řidič jízdního kola vjel z pravé strany ve směru jízdy vlaku na železniční přejezd. Osoba řídící hnací drážní vozidlo (dále jen strojvedoucí) použila ihned rychločinné brzdění, ale pro krátkou vzdálenost nestihla zastavit. Došlo ke střetnutí osob na jízdním kole s pravou přední částí čela hnacího drážního vozidla (dále jen HDV). Jízdní kolo a osoby byly sraženy pod HDV do traťové koleje ve směru jízdy vlaku. Řidič jízdního kola byl sražen mezi kolejnicové pásy a na místě usmrcen, spolujezdce byl odhozen vpravo ve směru jízdy vlaku a utrpěl těžkou újmu na zdraví s trvalými následky. Vlak zastavil v km 3,733, ve vzdálenosti 102 m od místa střetnutí. K vykolejení HDV nedošlo. Vznik MU byl ohlášen strojvedoucím vlaku Os 20556 výpravčímu žst. Dolní Lipka, který postupoval podle ohlašovacího rozvrhu.
