The Rail Safety Inspection Office

Vykolejení vlaku Os 7122 v dopravně D3 Krásný Jez

Derailment of the regional passenger train No. 7122 at Krásný Jez operational control point

č. j.: 6-191/2020/DI

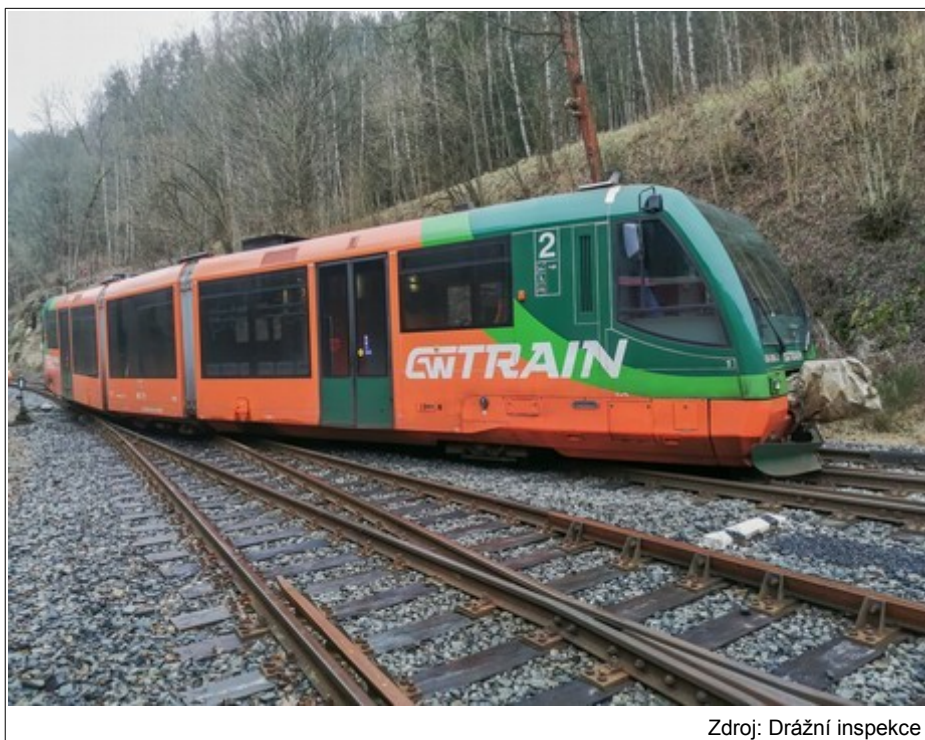
Zdroj: Drážní inspekce

Popis události: nezajištěná jízda vlaku Os 7122 s jeho následným vykolejením.

Dráha, místo: dráha železniční, kategorie regionální, Mariánské Lázně – Karlovy Vary, dopravna D3 Krásný Jez, výhybka č. 1sv, km 37,485.

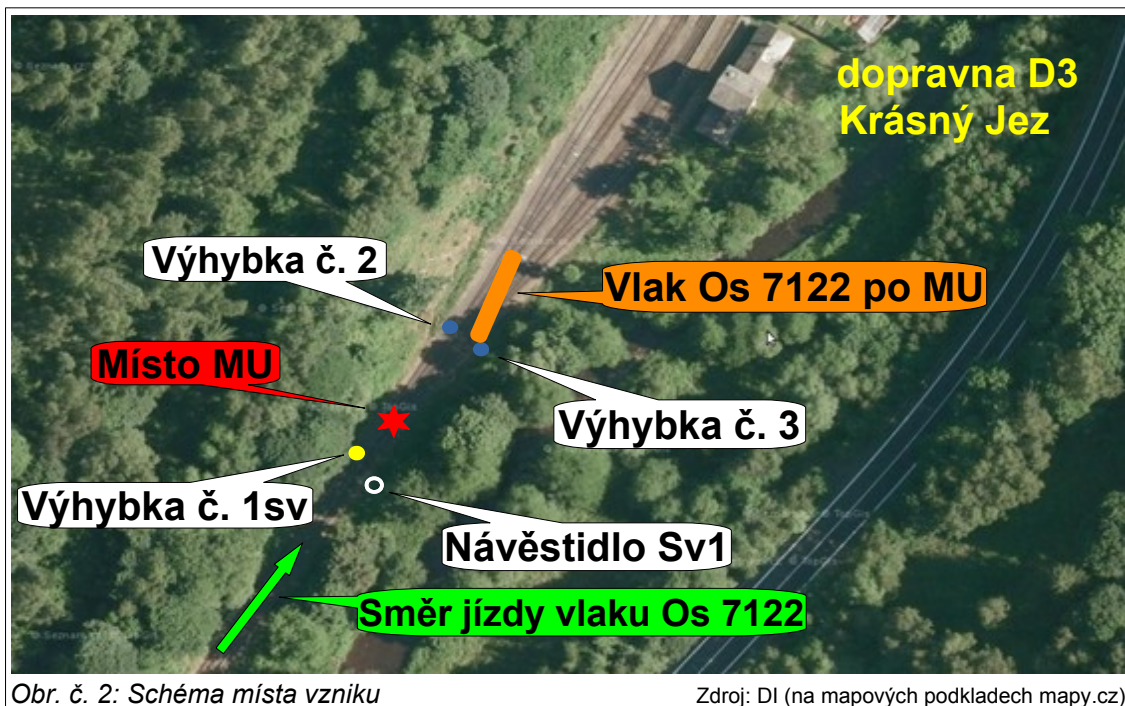
Dne 17. 1. 2020 v 5:47 h vlak Os 7122, tvořený motorovou jednotkou řady 654, jedoucí z žst. Bečov nad Teplou vjel v dopravě D3 Krásný Jez do výhybky č. 1sv, která nebyla přestavena do přednostní polohy pro jízdu DV na SK č. 2. V důsledku toho došlo při jízdě přes výhybku proti hrotu k vidlicové jízdě a k vykolejení prvního podvozku motorové jednotky. Po průjezdu tohoto podvozku došla výměnová část výhybky do přednostní polohy, což umožnilo druhému a třetímu podvozku motorové jednotky pojíždět výhybku v přednostní poloze vedlejším směrem doprava směrem k výhybce č. 3 (na SK

č. 2). V důsledku vidlicové jízdy byl druhý podvozek následně stržen a vykolejil v srdcovkové části výhybky č. 1sv. Třetí podvozek motorové jednotky pokračoval nevykolejen zamýšleným směrem na SK č. 2.
