The Rail Safety Inspection Office

Srážka sunutého posunového dílu s odstavenou soupravou vozů
s následným vykolejením na vlečce „Doly Bílina – úpravna uhlí Ledvice“

Investigation Report of Railway Accident

Collision of shunting operation with a set of wagons with consequent
derailment at „Doly Bílina – úpravna uhlí Ledvice“ siding

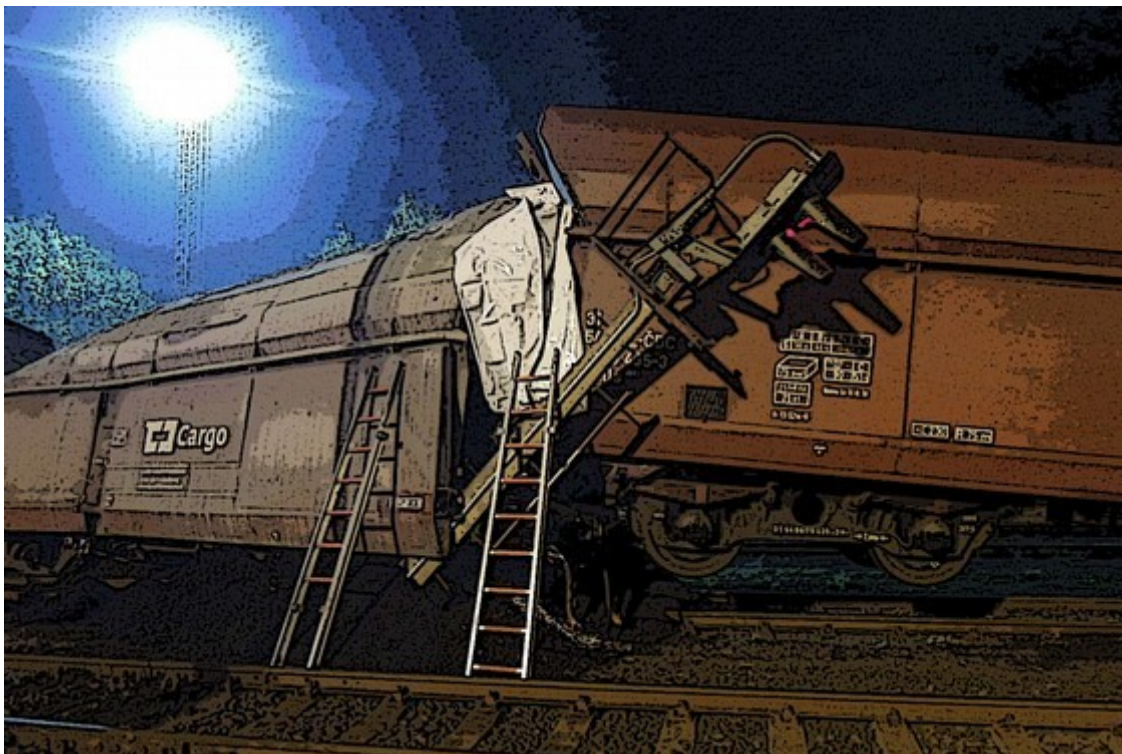
Zdroj: Dražní inspekce

Popis události: srážka sunutého posunového dílu s odstavenou soupravou vozů s následným vykolejením.
