Závěrečná zpráva o výsledcích šetření mimořádné události

Accident and incident investigation report

Unsecured ride of the regional passenger train No. 5935 onto the excluded first track line with its consequent unauthorized movement from Leština u Světlé station in the direction to Světlá nad Sázavou station

č. j.: 6-93/2019/DI

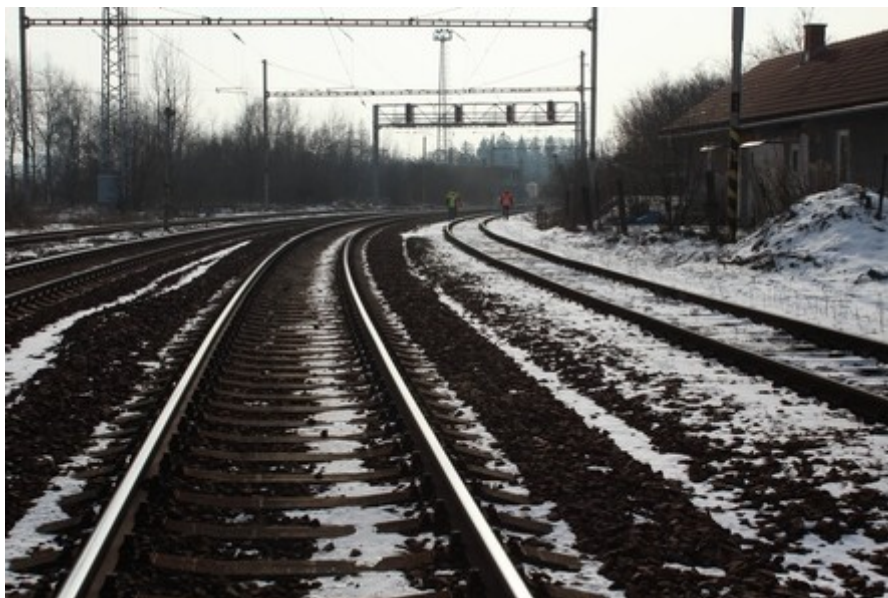
Zdroj: Dražní inspekce

Popis události: nezajištěná jízda vlaku Os 5935 ze železniční stanice Leština u Světlé a následná nedovolená jízda za přenosné návěstidlo „Stůj“ na vyloučenou 1. traťovou kolej ve směru do železniční stanice Světlá nad Sázavou, s jízdou přes otevřený přejezd P3696 v km 247,933.
