## **Závěrečná zpráva o výsledcích šetření mimořádné události**

Nedovolená jízda vlaku Sp 1997 za hlavní (cestové) návěstidlo Lc102 železniční stanice Liberec, s následnou srážkou vlaku s kolejnicovým zarážedlem, vykolejením a srážkou s vybavením železniční stanice

## **Accident and incident investigation report**

Unauthorized movement of the regional passenger train No. 1997 behind the main (route) signal device Lc102, consequent collision with a buffer stop, derailment and collision with an equipment of Liberec station

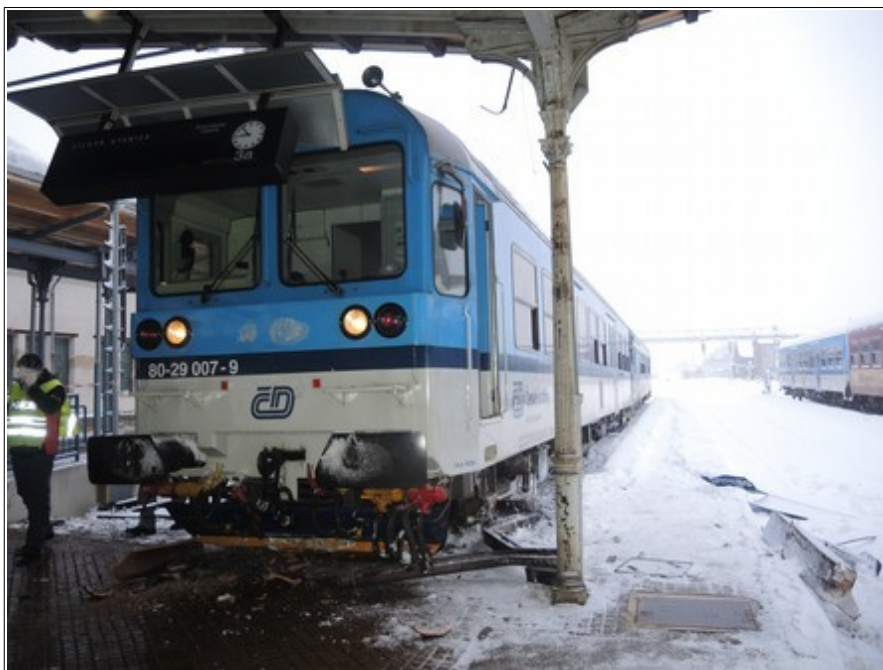
Zdroj: DI

Popis události: nedovolená jízda vlaku Sp 1997 za hlavní (cestové) návěstidlo Lc102 železniční stanice Liberec, s následnou srážkou vlaku s technickým zařízením dráhy – kolejnicovým zaráždlem, vykolejením a srážkou s překážkami – elektronickým informačním panelem a mobiliářem veřejně přístupného prostoru u budovy „Ostrov“.

Dráha, místo: dráha železniční, kategorie celostátní, Jaroměř – Liberec, železniční stanice Liberec, staniční kolej č. 102, hlavní (cestové) návěstidlo Lc102, km 160,256.  
Místem srážky vlaku s technickým zařízením je kolejnicové zaráždlo na konci staniční koleje č. 102 v km 160,264<sup>5</sup>.

Následky: k újmě na zdraví osob nedošlo, celková škoda činí 553 761 Kč.
