Accident and incident investigation report

Collision of the freight train No. 44251 with the external worker between Lichkov station and Lichkov state border

Tuesday, 18th February 2020

č. j.: 6-587/2020/DI

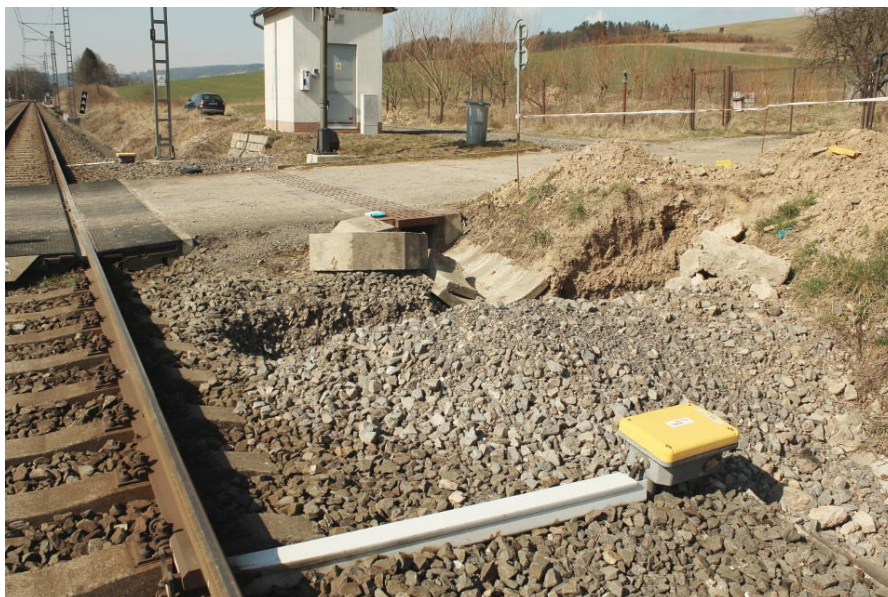
Zdroj: Draží inspekce

Popis události: střet vlaku Pn 44251 se zaměstnancem externí firmy pracujícím v provozované dopravní cestě.

Dráha, místo: dráha železniční, kategorie celostátní, Lichkov st. hr. – Ústí nad Orlicí, km 112,379.
