## **Závěrečná zpráva o výsledcích šetření mimořádné události**

Nedovolená jízda vlaku Lv 54204 za hlavní (odjezdové) návěstidlo S2 a vjetí do postavené jízdní (vlakové) cesty protijedoucího vlaku Nex 54285 v železniční stanici Lipník nad Bečvou

### **Accident and incident investigation report**

Unauthorized movement of the locomotive train No. 54204 behind the main (departure) signal device S2 with signal "Stop" and ride to train road for freight train No. 54285 at Lipník nad Bečvou station

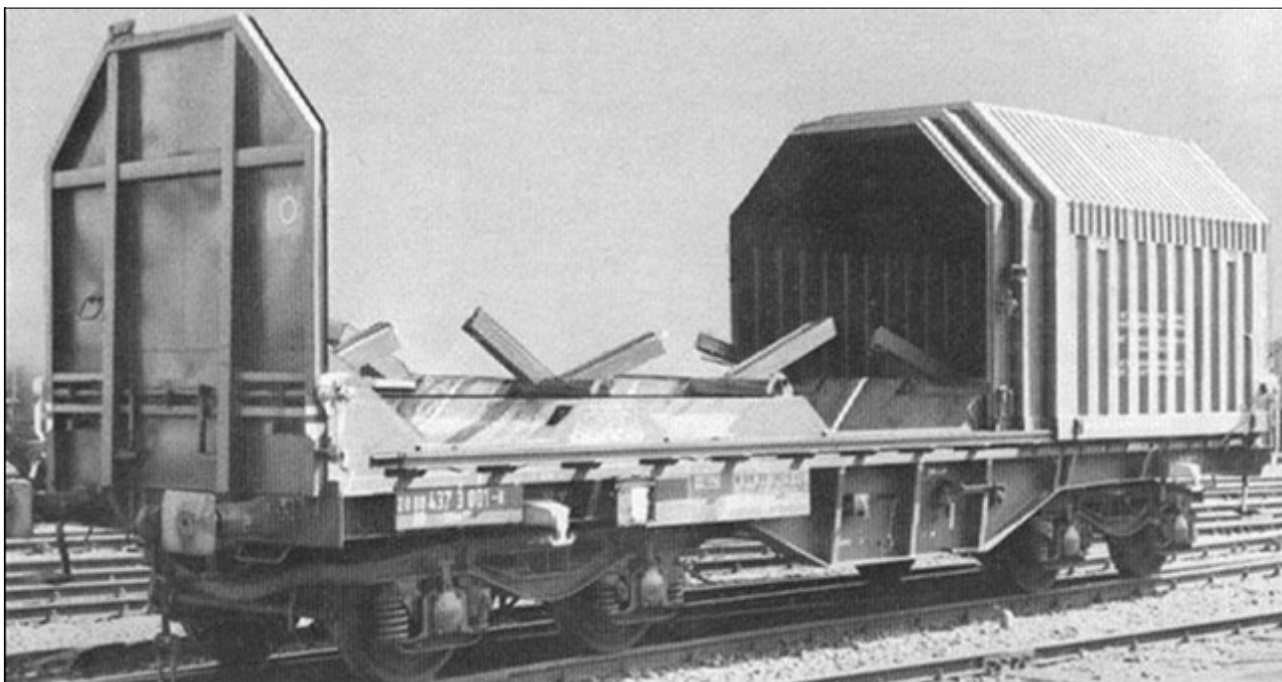
Obr. č. 5: Ilustrační snímek TDV řady Shimmns.

- na TDV 35 81 4673 285-6 bylo dále zjištěno poškození přední čelní stěny skříně vozu, jenž bylo zapříčiněno nezajištěnými rameny pro zajištění svitku předního lůžka, tzv. „muldy“, sloužící k uložení svitku plechu. TDV nebylo opatřeno žádnou správkovou nálepkou, na které by bylo uvedeno poškození vozové skříně TDV zjištěné před vznikem MU;

- TDV Shimmns 35 81 4673 285-6 bylo ložené svitkem plechu, a to v prostředním lůžku – „muldě“. Zbývá 4 lůžka pro uložení svitků plechů, nacházející se po stranách, byla prázdná;
