**Drážní inspekce**  
The Rail Safety Inspection Office

### **Investigation Report of Railway Accident**

Broken wheel of infrastructure works rolling stock of infrastructure works train  
No. 76280 between Jeseník and Lipová Lázně stations

č. j.: 6-654/2013/DI

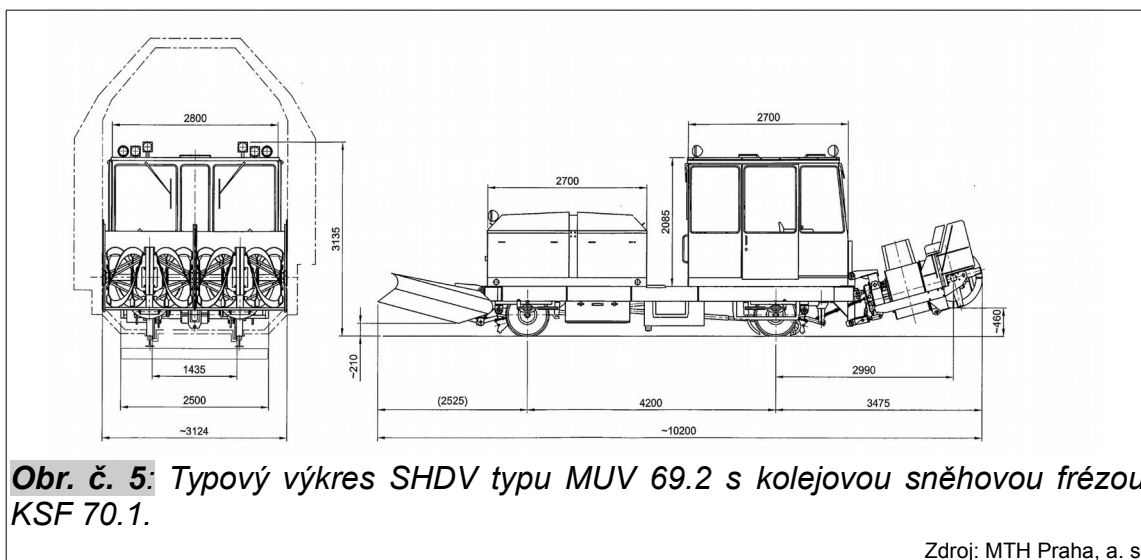
Dle TPP 01-72 bylo SHDV MUV 69 původně vybaveno monolitickými koly (bez obručí) odlitými z ocelolityny o průměru 700 mm a šířce 130 mm, která jsou na nápravě o průměru 110 mm osazena na konus sedla kola nápravy se dvěma pery a dotažena maticí s pojistnou podložkou. Rekonstruované SHDV 99 54 9 628 130-5 s kolejovou sněhovou frézou KSF 70.1 je dle TP 132 05 D1 a rozměrového listu dvojkolí vybaveno monolitickými koly (bez obručí) odlitými z ocelolityny jakosti dle ČSN 42 2660 o průměru 700 mm a šířce 135 mm, která jsou na 1. nápravě č. 05-2007 N/N o průměru 130 mm osazena na konus sedla kola nápravy se dvěma pery a dotažena maticí s pojistnou podložkou. Na 1. nápravě byla v době vzniku shora uvedené MU osazena kola typu BC 5037, v. č. VS143, tavba č. 05061 [levé kolo (dále jen kolo v. č. VS143)] a v. č. VS141, tavba č. 05050 (pravé kolo). Kola byla dle dokumentu „PŘEJÍMACÍ ZKUŠEBNÍ OSVĚDČENÍ INSPECTION CERTIFIKATE“, č. 142/06, ze dne 16. 2. 2006, vyrobená společností Vítkovické slévárny, s. r. o., dle dodacích podmínek stanovených ČSN 42 1261. 14+19, a výkresu č. 2-131-01-2/D (dále jen dokument č. 142/06). Dopravce žádnou
