## **Závěrečná zpráva o výsledcích šetření mimořádné události**

Nezajištěná jízda (ujetí) hnacího drážního vozidla v železniční stanici Lochovice

### **Accident and incident investigation report**

Uncontrolled movement of the diesel railcar at Lochovice station

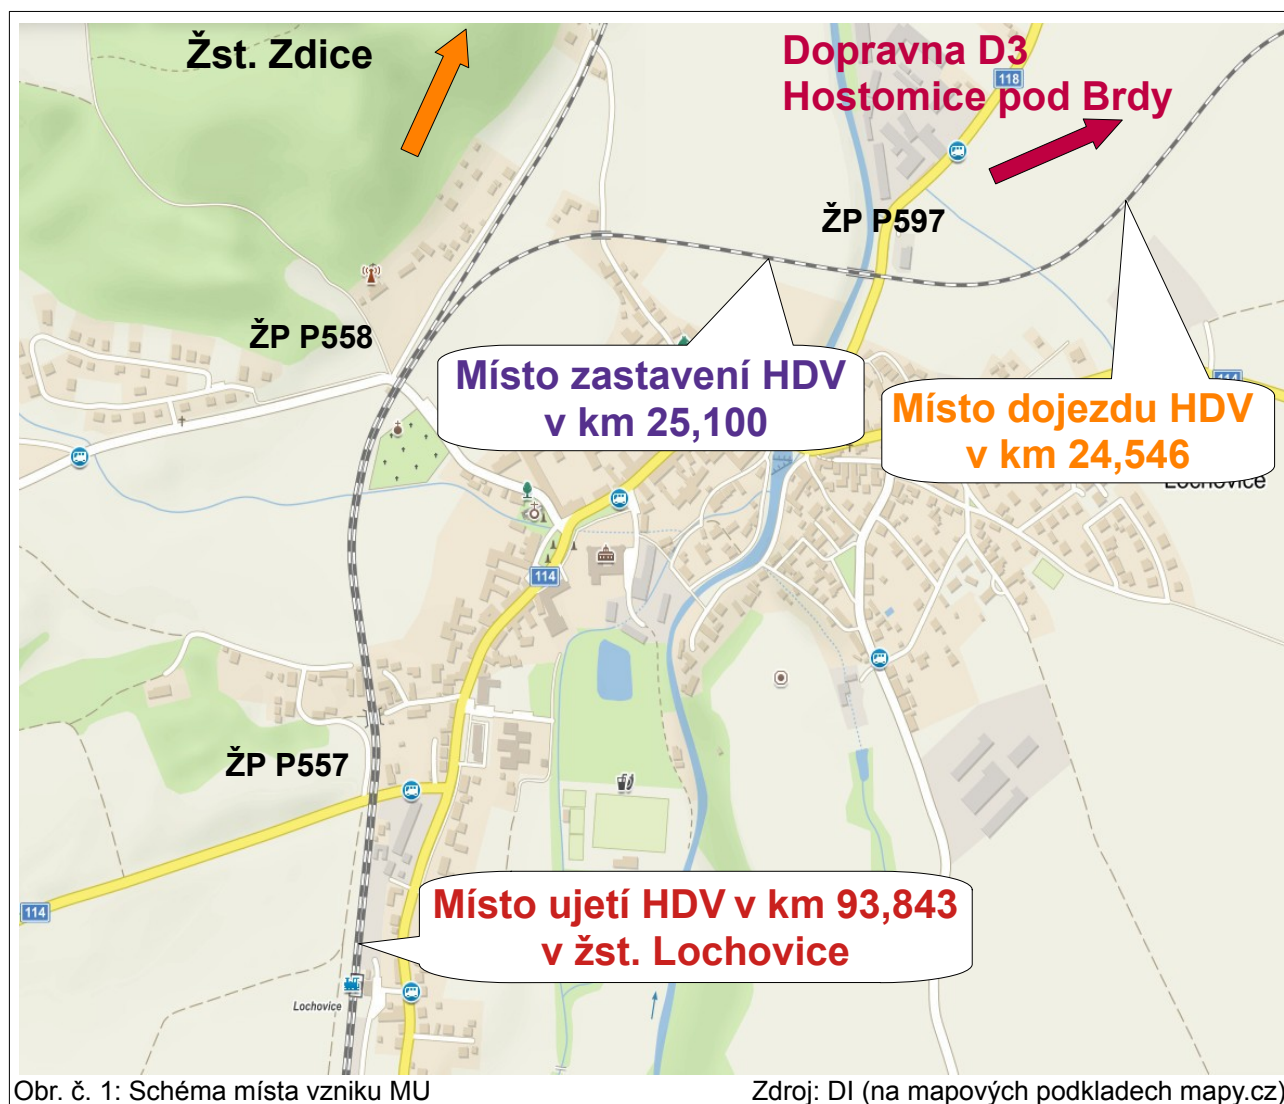
Obr. č. 1: Schéma místa vzniku MU

93,943 a L3 v km 93,646 a podle dokumentace provozovatele dráhy činí její délka 297 m. Místo vzniku MU, tj. nezajištěné jízdy motorového vozu, se nacházelo na SK č. 3 v km 93,843.
