The Rail Safety Inspection Office

Accident and incident investigation report

Collision of the regional passenger train No. 19709 with a car at the level crossing No. P244 with consequent derailment between Rakovník and Lužná u Rakovníka stations

č. j.: 6-1217/2018/DI

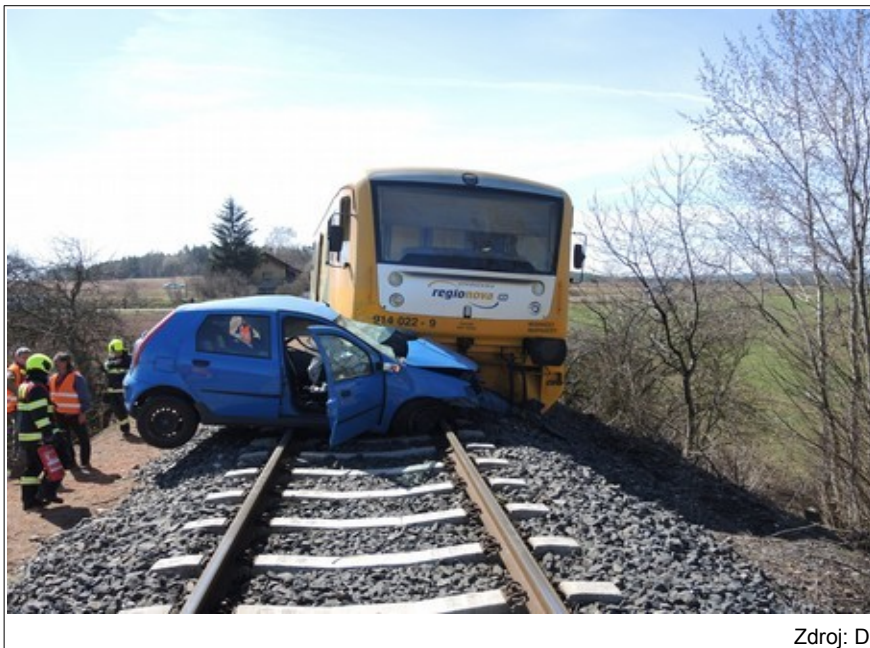
Zdroj: DI

Popis události: střetnutí vlaku Os 19709 s osobním automobilem s následným vykolejením vlaku.

Následky: 1 usmrcená osoba;
celková škoda 469 400 Kč.
