The Rail Safety Inspection Office

## **Zpráva o výsledcích šetření příčin a okolností vzniku mimořádné události**

### **Investigation Report of Railway Accident**

Unauthorized movement of regional passenger train No. 8616 behind the signal Lc3, collision with a buffer stop, consequent derailment and entry into the passenger hall at Praha Masarykovo nádraží station

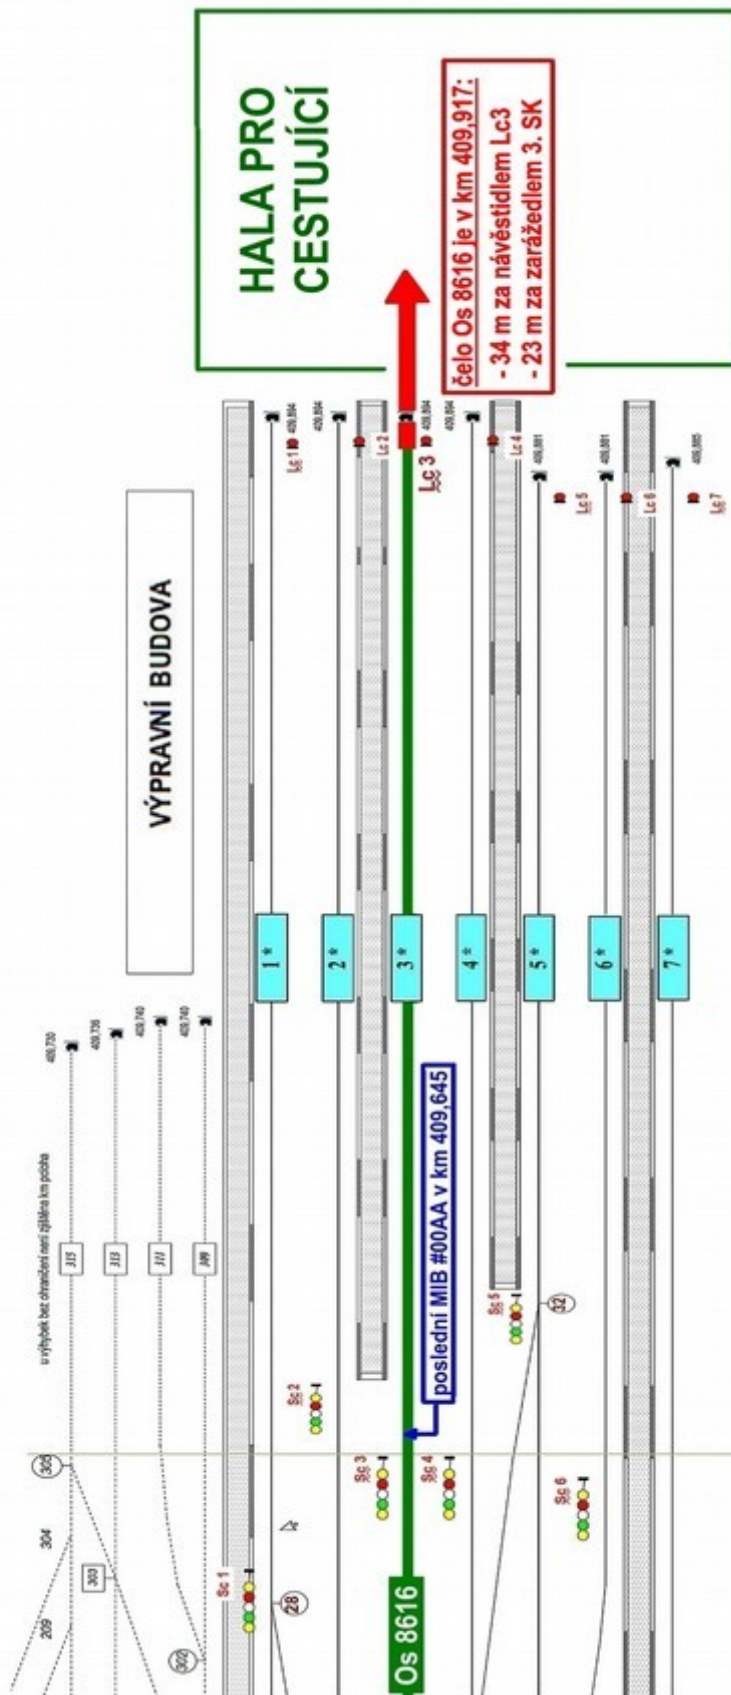
Obr. č. 3: Situační schema místa vzniku MU

Při ohledání bylo zjištěno, že se místo vzniku MU nacházelo v žst. Praha Masarykovo nádraží, v obvodu Dvorana, na 3. SK v úrovni hlavního (cestového) návěstidla Lc3. Užitečná délka 3. SK je návěstidly Sc3 a Lc3 omezena na 246 m a je opatřena TV v celé délce. Betonové zarážedlo typu „SUDOP“ bylo poškozeno a jeho zbytky se nacházely pod HDV. Záchytný pražec byl nalezen pod soupravou a byl poškozen. Neproměnné návěstidlo s návěstí „Posun zakázán“ původně umístěné na záchytném pražci bylo deformováno a odsunuto mimo záchytný pražec. Ve směru jízdy vlaku Os 8616 se vlevo nachází ostrovní nástupiště č. II s délkou 241 m, na kterém je v km 409,883 umístěno hlavní (cestové) neproměnné návěstidlo Lc3 s trvalou návěstí „Stůj“ (viz obr. č. 5), v jehož úrovni je vpravo 3. SK umístěno návěstní upozorňovací s návěstí „Návěstidlo je na opačné straně“ (viz obr. č. 6). Prohlídkou 3. SK bylo zjištěno, že pojižděné hrany obou kolejnic byly suché, bez znečištění, poškození a stop po smýkání kol. Kolejnicová brzda na vloženém TDV byla nalezena v kontaktu s kolejnicí, avšak stopy po jejím účinku na kolejnici nalezeny nebyly. Vlak Os 8616 dopravce ČD byl tvořen ucelenou elektrickou dvoupodlažní jednotkou řady 471. V čele vlaku se nacházelo HDV ev. č.: CZ ČD 94 54 1 471 040-6, které bylo vykolejeno oběma podvozky, mělo utržený sběrač, poškozené okno v prostoru pro cestující na pravém boku, vlivem destrukce zarážedla značně poškozenou podlahu a utrženou zvedací plošinu pro cestující se sníženou schopností pohybu. První podvozek se nacházel 21 metrů za úrovní zarážedla 3. SK na dlažbě haly žst. Praha Masarykovo nádraží, druhý byl vykolejen vlevo ve směru jízdy vlaku. Vložené DV ev. č.: CZ ČD 94 54 1 071 040-0 nebylo vykolejeno a mělo rozbité okno v prostoru pro cestující na pravém boku od předmětu vrženého civilní osobou v době po vzniku MU (pozn. zjištěno následnou prohlídkou záznamů z bezp. kamer). Řídící DV na konci vlaku ev. č.: CZ ČD 94 54 1 971 040-1 bylo nalezeno v nevykolejeném stavu a bez zjevného poškození. V HDV byla zajištěna ZOB pro vlak Os 9324, jedoucí z Pardubic do Prahy sepsaná dne 14. 7. 2015 v 9:20 h pro dotčenou elektrickou jednotku. Sdružená jízdní páka byla nalezena ve střední poloze, brzdová páka byla nalezena v poloze O1. Na tlakoměru brzdových válců byl tlak 0 barů. Ovladač dveří byl v poloze L, ovladač směru jízdy byl v poloze P, ovladač stěračů byl v poloze R1, ovladač sběrače byl v provozní poloze (X). Páčka ovladače režimu jízdy byla dne 14. 7. 2015 ve 23:58 h DI nalezena a zadokumentována v poloze „CB“ – viz obr. č. 19. Tatáž páčka byla dne 15. 7. 2015 v 0:13 h, tj. o 15 minut později DI nalezena a zadokumentována v poloze „A“ – viz obr. č. 20. V poloze „A“ byl zadokumentován ovladač režimu jízdy rovněž osobou pověřenou provozovatelem dráhy a drážní dopravy zjišťováním příčin a okolností vzniku MU. Strojvedoucí vlaku Os 8616 se kromě jiného i k rozdílné poloze ovladače režimu jízdy zaznamenané během prvotního šetření odmítl prostřednictvím svého právního zástupce DI vyjádřit a v Zápise se zaměstnancem sepsaném zaměstnavatelem toto téma není řešeno. Obsluha ovládacích prvků řízení vlaku mající vliv na MU byla spolehlivě zjištěna ze záznamů archivů dat vlaku Os 8616. Popis a rozmístění ovládacích prvků na stanovišti strojvedoucího jednotky řady 471 je vidět na obrázku č. 2. Ze záznamu bezpečnostní kamery Policie ČR instalované v místě vzniku MU, byl zjištěn opětovný vstup strojvedoucího vlaku Os 8616 do HDV v době po vzniku MU, dále do HDV vstoupila Policie ČR, DI, HZS a osoba pověřená provozovatelem dráhy a dopravcem šetřením MU. Následným dodatečným ohledáním stanoviště strojvedoucího Policií ČR a sejmutím otisků prstů z páčky ovladače režimu jízdy a jeho okolí nebyly nalezeny žádné daktyloskopické stopy – podezření z možné manipulace se zmíněným ovladačem nebylo žádné konkrétní osobě prokázáno. Rozbor záznamu bezpečnostních kamer zachycujících vznik MU,

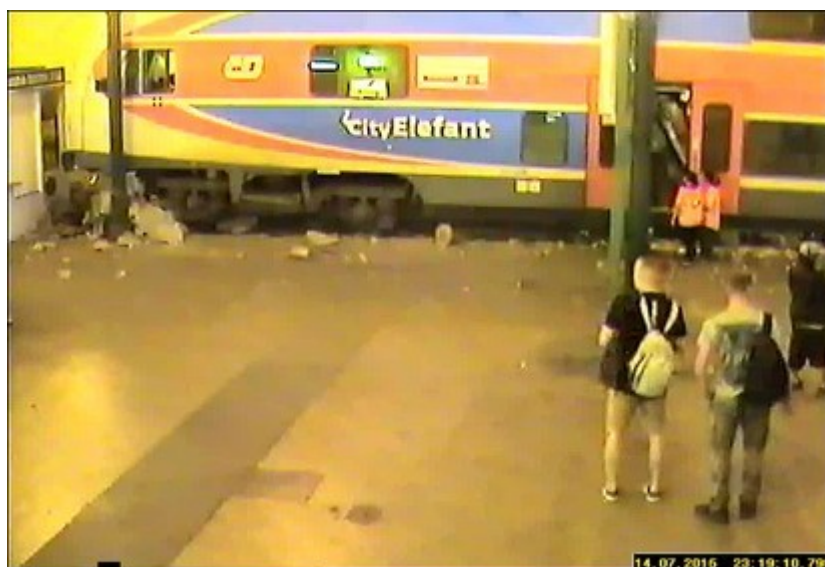
Obr. č. 11: Snímek ze záznamu KAMERY 1

- 23:14:37 h, zprava do záběru přilétají trosky zarážedla a následně vjíždí vlak Os 8616 do prostoru haly;
- 23:14:39 h, úplné zastavení vlaku Os 8616;
- 23:15:00 h, přibíhají tři zaměstnanci úklidové firmy a další civilní osoby;

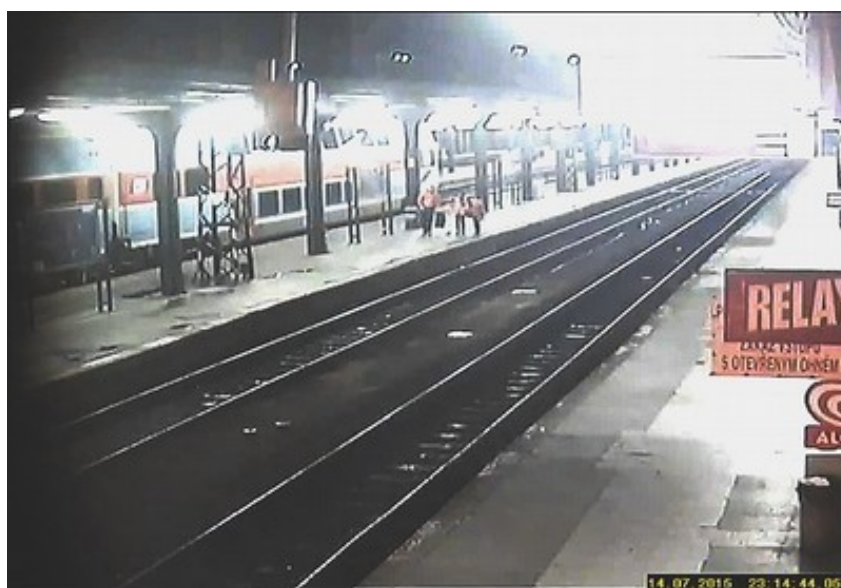
Obr. č. 12: Snímek ze záznamu KAMERY 2

- 23:25:14 h, zaměstnanci úklidové firmy vrativší se pro úklidové pomůcky vylévají kbelíky a odcházejí zpět směrem k hale;
- 23:27:25 h, ze soupravy vlaku vystupují policisté provádějící ohledání vnitřku soupravy;

- 23:32:47 h, v záběru se objevují čtyři hasiči přicházející po I. nástupišti od areálu České pošty, po přechodu přejdou na nástupiště č. II. a jdou podél vlaku Os 8616 k hale, opouštějí záběr vlevo.

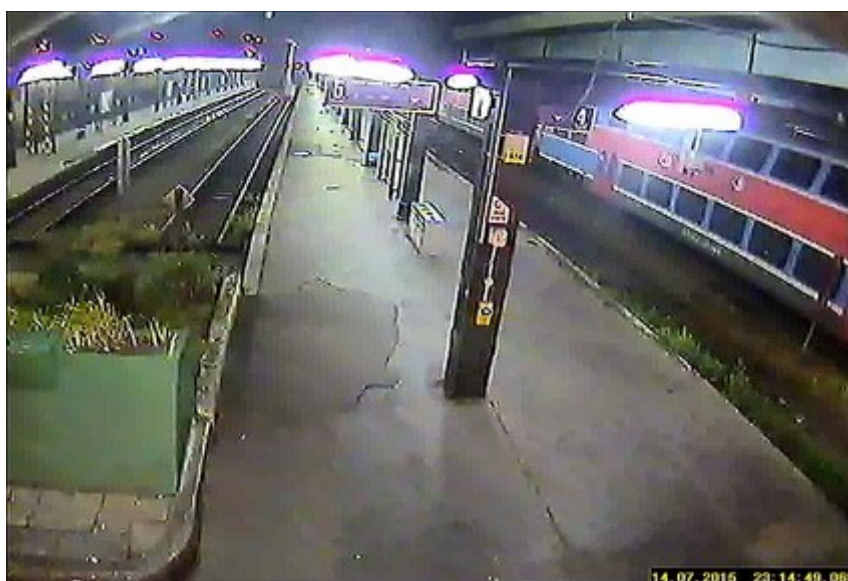
Obr. č. 13: Snímek ze záznamu KAMERY 3

- 23:14:37 h, zhasnutí vnitřního osvětlení v celém vlaku;
- 23:14:39 h, úplné zastavení vlaku;
- 23:17:08 h, civilní osoba rozbíjí hozeným předmětem okno v prostoru pro cestující ve vloženém voze a nahlíží dovnitř;

- 23:18:17 h, osoba v oranžových montérkách s reflexními pruhy nahlíží rozbitým oknem do vloženého vozu;
- 23:24:30 h, ohledání vlaku Os 8616 přítomnými policisty;

- 23:36:53 h, ohledání spodní části vlaku Os 8616 a koleje přítomnými hasiči;
- 23:57:00 h, ohledání vnějšku vlaku Os 8616 přítomnou osobou pověřenou provozovatelem dráhy a dopravcem šetřením MU.

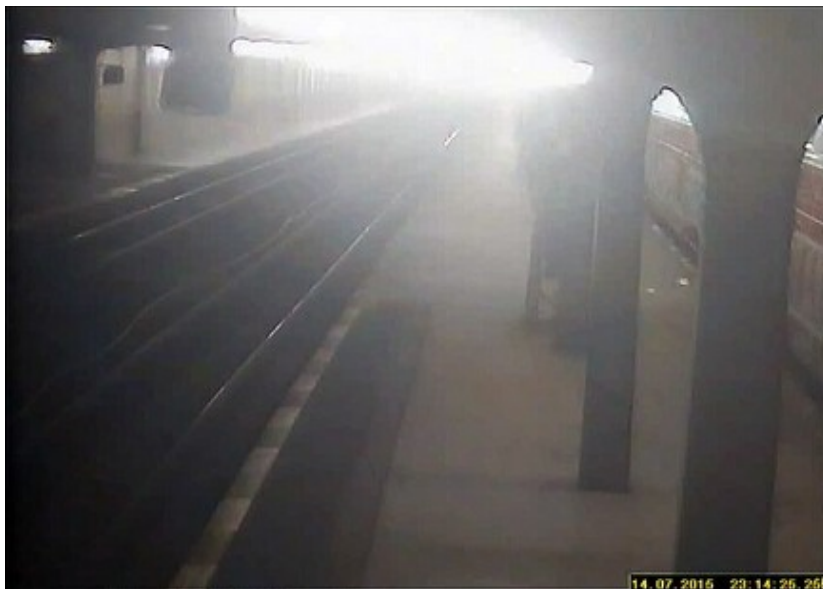
Obr. č. 14: Snímek ze záznamu KAMERY 4 Zdroj: PČR

- 23:14:20 h, čelo vlaku Os 8616 vjíždí do záběru zprava;
- 23:14:32 h, konec vlaku Os 8616 je naposledy viditelný v záběru;

- 23:21:20 h, od areálu České pošty krácejí dva policisté po I. nástupišti směrem k hale;
- 23:22:45 h, od areálu České pošty z I. nástupiště vstupují do kolejiště dva policisté, přecházejí 1. SK a 2. SK a odcházejí po II. nástupišti směrem k hale;
- 23:24:43 h, od areálu České pošty krácejí po I. nástupišti tři hasiči směrem k hale.
