## **Závěrečná zpráva o výsledcích šetření mimořádné události**

### **Accident and incident investigation report**

Unsecured movement of the shunting operation with consequent collision with detached rolling stocks, derailment of four rolling stocks and fire at Vlečka – přístav Mělník siding

č. j.: 6-1405/2019/DI

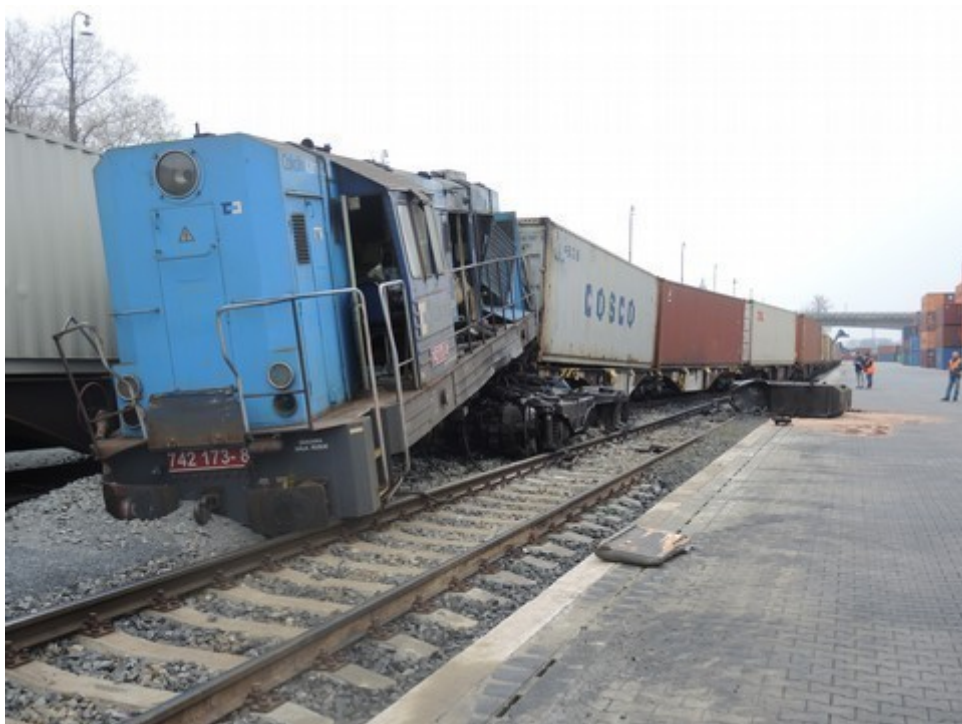
Popis události: nezajištěná jízda posunového dílu přes výhybku č. 402, následná srážka s drážními vozidly odstavenými na 404. vlečkové koleji, vykolejení 4 drážních vozidel a požár hnacího drážního vozidla.
