Drážní inspekce
The Rail Safety Inspection Office

Zpráva o výsledcích šetření příčin a okolností vzniku mimořádné události

Srážka vlaku Vleč 87892 s vlakem Os 27823 na dráze železniční,
regionální, v železniční stanici Mirošov

Collision of the freight train No. 87892 with the regional passenger train
No.27823 in Mirošov station

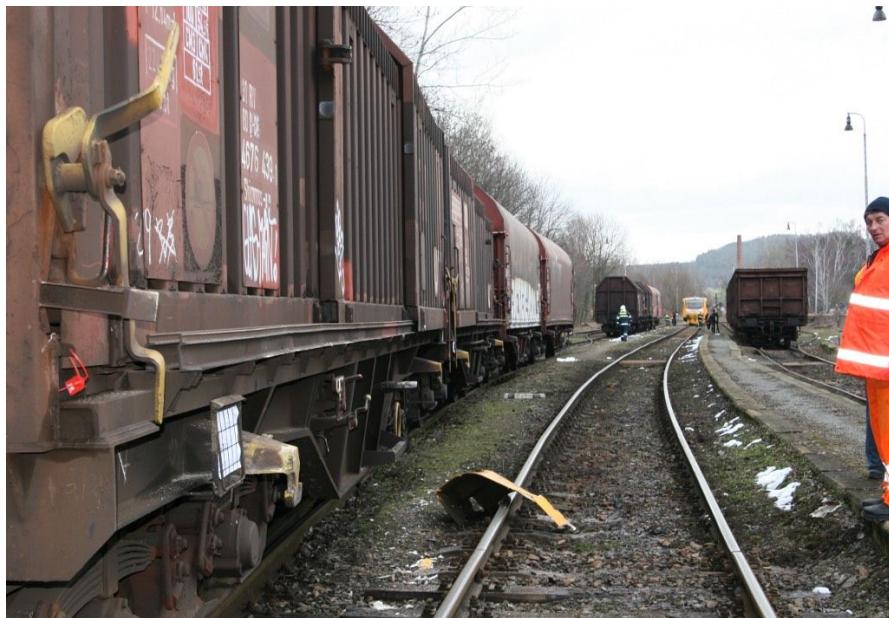
Zdroj: Drážní inspekce

Popis události: srážka vlaku Vleč 87892 s vlakem Os 27823.

Dráha, místo: dráha regionální, železniční stanice Mirošov, 1. staniční kolej, výhybka č. 10, km 7,810.
