The Rail Safety Inspection Office

Accident and incident investigation report

Unsecured movement of the freight train No. 62502 to track, which was occupied
by the shunting operation at Most nové nádraží station

Monday, 11th March 2019

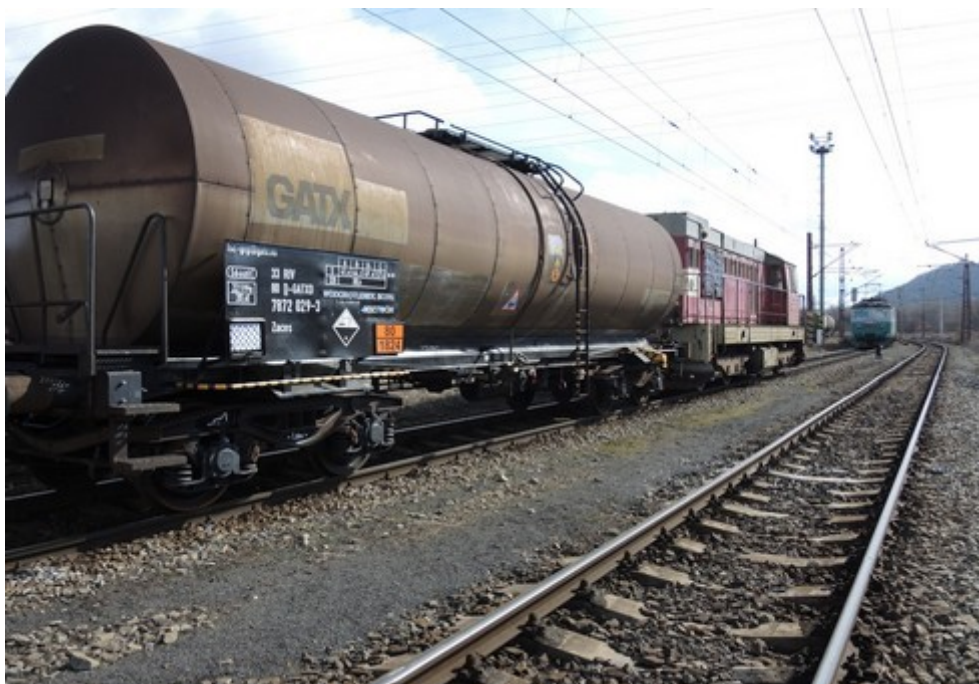
Zdroj: DI

Popis události: nezajištěná jízda vlaku Pn 62502 ze staniční koleje č. 37 v obvodu St 1 na 91. staniční kolej v obvodu stavědla 5 na kolej obsazenou stojícím posunovým dílem.
