The Rail Safety Inspection Office

Závěrečná zpráva o výsledcích šetření mimořádné události

Nezajištěná jízda (ujetí) 32 drážních vozidel z vlečky KERACLAY Nehvizdy do železniční stanice Mstětice s následným vykolejením, střetnutím s osobním automobilem na železničním přejezdu P3613 a srážkou s budovou stavědla St. 1 a stožáry trakčního vedení

Accident and incident investigation report

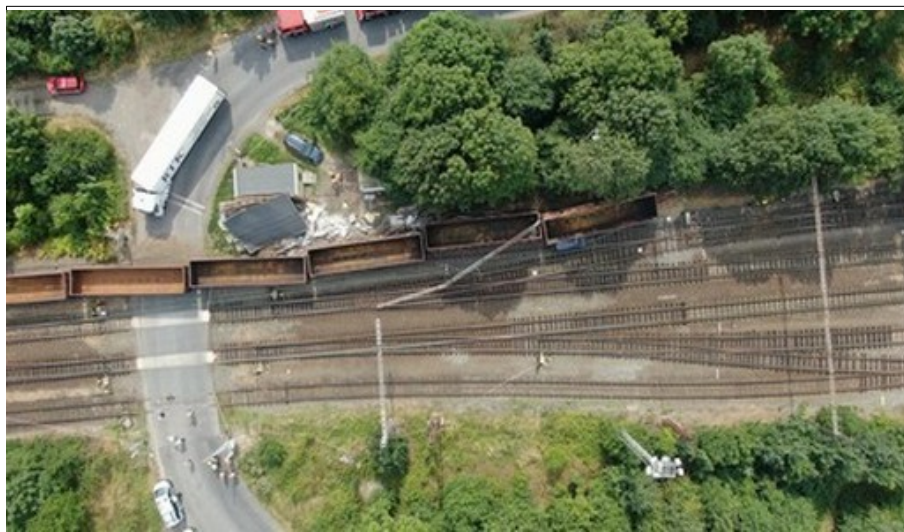
Zdroj: Policie České republiky

Popis události: ujetí svěšené skupiny 32 nákladních vozů z vlečky KERACLAY Nehvizdy, jejich vjetí do přípojové železniční stanice Mstětice, vykolejení prvních 7 z těchto vozů přes nesklopenou výkolejku Vks1, následné střetnutí s osobním automobilem na železničním přejezdu P3613, srážka s budovou stavědla St. 1 železniční stanice Mstětice a srážka se stožáry trakčního vedení č. 11 a 11A.

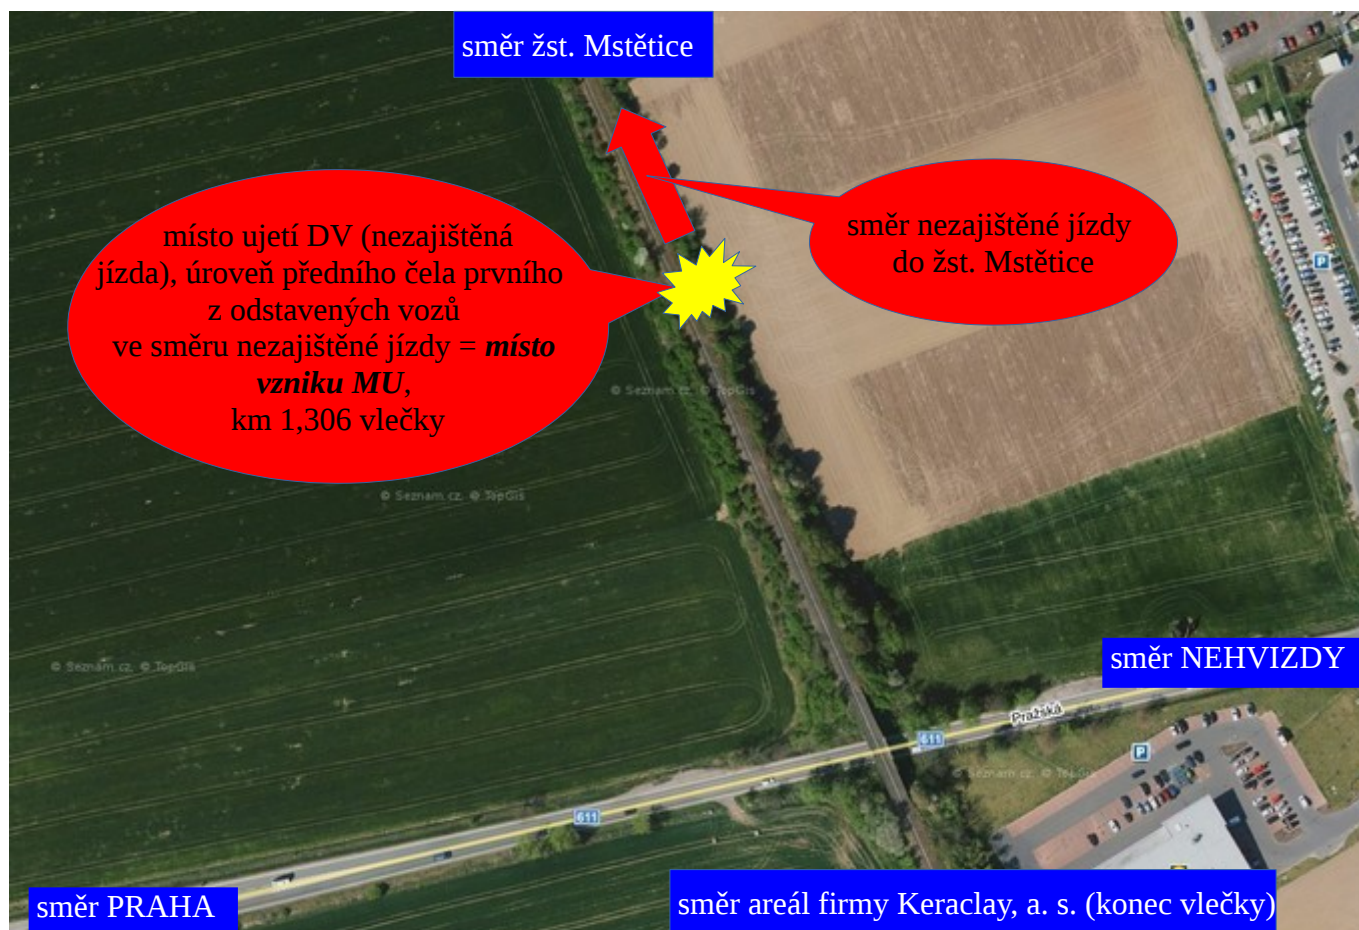
Obr. č. 1: Schéma místa vzniku MU na vlečce KERACLAY Nehvizdy

Schéma místa vzniku MU (obr. č. 1 a 2) je ve dvojím provedení – první z nich ukazuje místo na předmětné vlečce, kde započal nehodový děj a odkud ujela zúčastněná DV. Druhé schéma (obr. č. 2) ukazuje prostor zaústění vlečky do žst. Mstětice včetně železničního přejezdu P3613 a jeho okolí, kde nehodový děj pokračoval.

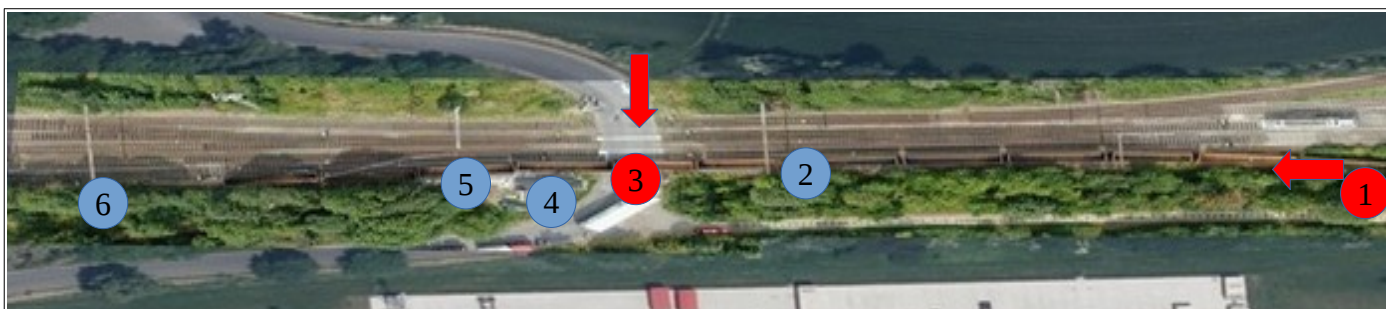
Popis jednotlivých bodů:

- 1 = směr jízdy drážních vozidel (nezajištěná jízda z km 1,306 vlečky)
- 2 = místo vykolejení drážních vozidel na výkolejce Vks1
- 3 = prostor železničního přejezdu P3613 (místo střetnutí drážních vozidel s osobním automobilem – šipka naznačuje směr jízdy osobního automobilu)
- 4 = objekt poškozeného stavědla St. 1 žst. Mstětice
- 5 = původní umístění poškozeného stožáru trakčního vedení č. 11 a místo jeho porážení
- 6 = konečné postavení čela ujetých vozů po MU u stožáru trakčního vedení č. 11A
