The Rail Safety Inspection Office

Accident and incident investigation report

Fracture of the point blade of the switch, derailment, re-railing and unsecured
movement of the regional passenger train No. 4817 at the
Náměšť nad Oslavou station

Wednesday, 3rd March 2021

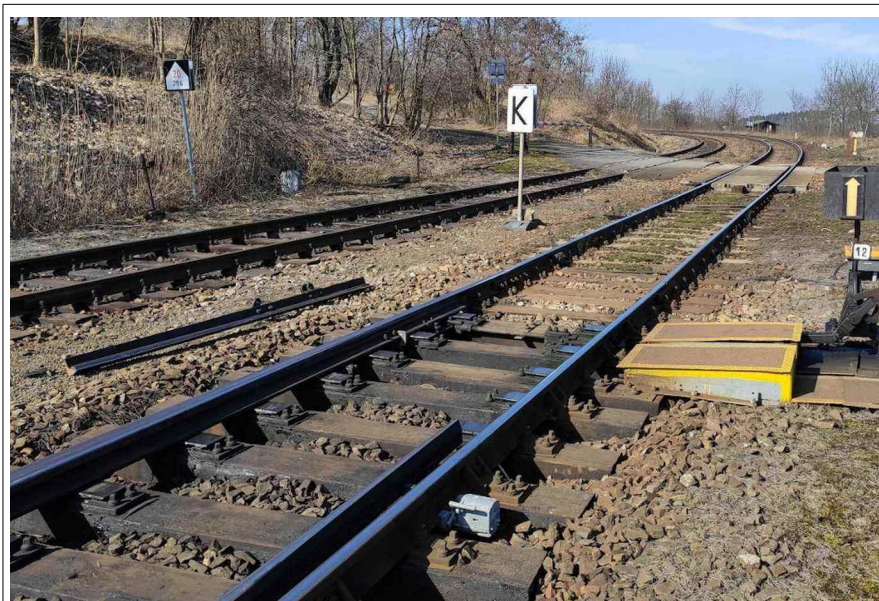
- Vznik události: 3. 3. 2021, 7:18 h.
- Popis události: lom jazyka výhybky č. 12, vykolejení a samovolné nakolejení vlaku Os 4817 a jeho následná nezajištěná jízda na jinou kolej.
- Dráha, místo: dráha železniční, kategorie celostátní, Brno-Horní Heršpice – Jihlava, železniční stanice Náměšř nad Oslavou, výhybka č. 12 v km 30,045 (místo lomu jazyka) a v km 30,044 (bod „0“). Místo nezajištěné jízdy vlaku Os 4817 se nacházelo směrem od výhybky č. 12 do místa zastavení před výpravní budovou na 3. staniční koleji.
- Zúčastnění: Správa železnic, státní organizace (provozovatel dráhy);
České dráhy, a. s. (dopravce vlaku Os 4817).
- Následky: bez újmy na zdraví osob;
celková škoda 120 976 Kč.

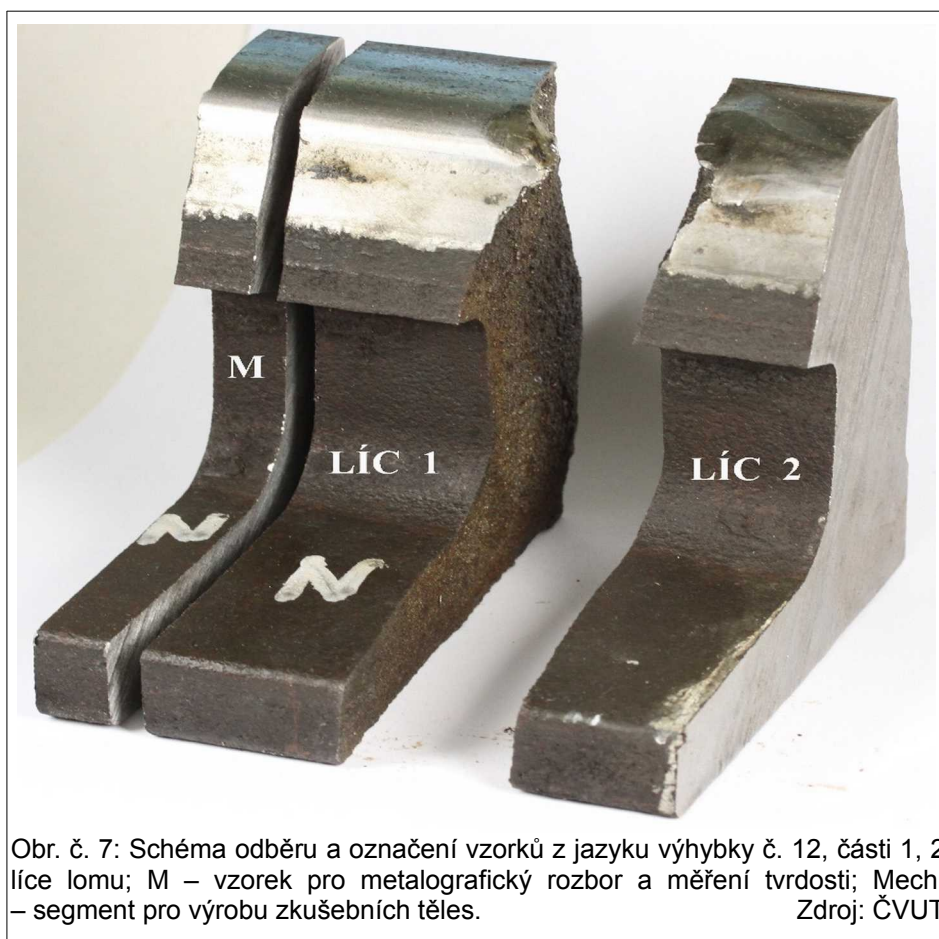
Obr. č. 7: Schéma odběru a označení vzorků z jazyku výhybky č. 12, části 1, 2 líce lomu; M – vzorek pro metalografický rozbor a měření tvrdosti; Mech. – segment pro výrobu zkušebních těles.

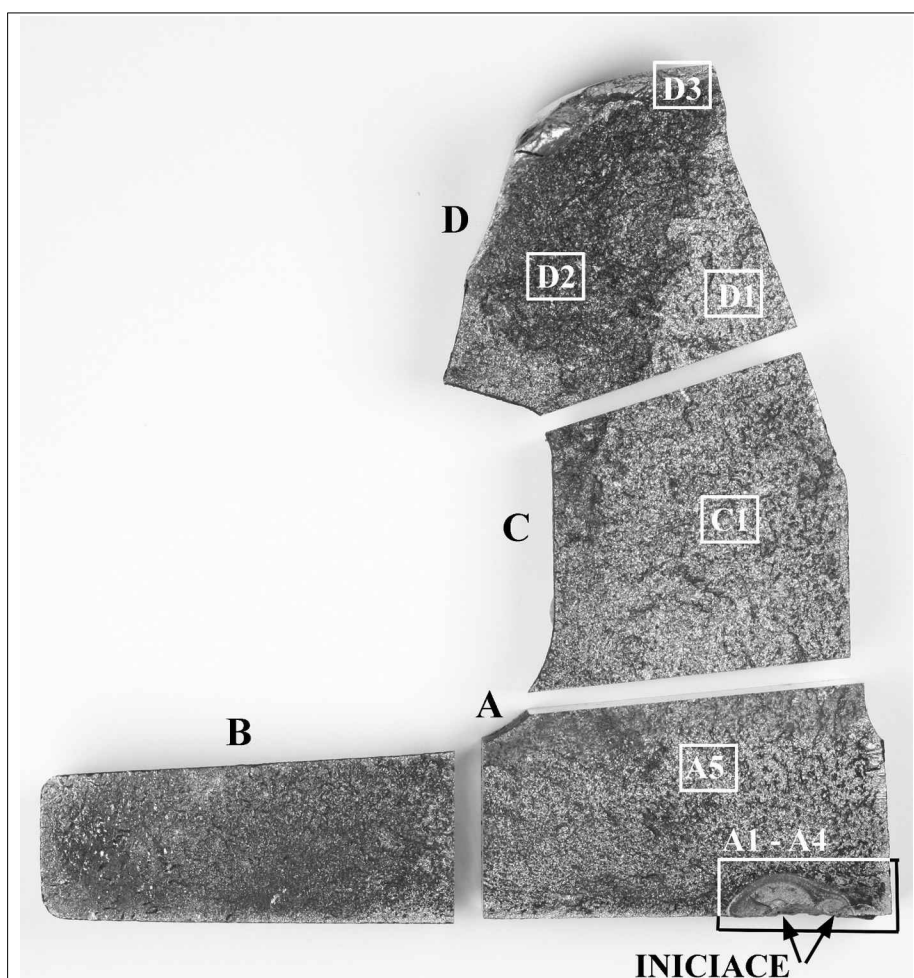
Obr. č. 11: Způsob odběru a značení vzorků pro fraktografickou analýzu. Na snímcích jsou vyznačeny polohy oblastí, ve kterých byla pořízena podrobná dokumentace mikromorfologie lomu.
Zdroj: ČVUT
