Drážní inspekce
The Rail Safety Inspection Office

Zpráva o výsledcích šetření příčin a okolností vzniku mimořádné události

Střetnutí vlaku R 806 s nákladním automobilem s přívěsem a následným vykolejením na železničním přejezdu v km 147,076, na dráze železniční, celostátní, mezi železniční stanicí Napajedla a železniční stanicí Huštěnovice

Level crossing accident of long distance passenger train No. 806 and a lorry in km 147,076 between Napajedla and Huštěnovice stations with consequent derailment

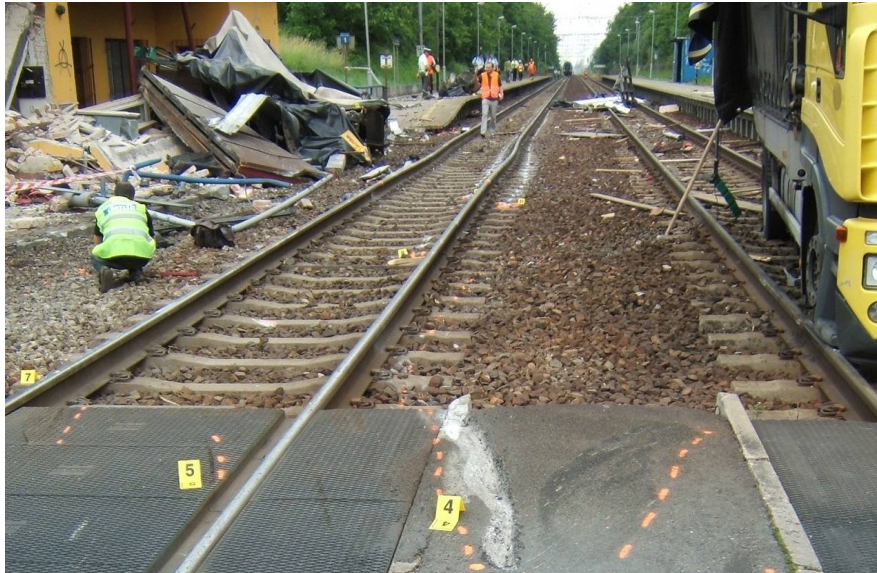
- Grade: accident
- Date and time: 8th June 2011, 11:53 (09:53 GMT)
- Occurrence type: level crossing accident with consequent derailment
- Description: collision of the long distance passenger train No. 806 with a lorry at the active level crossing with consequent derailment by locomotive and first carriage (both by one bogie)
- Type of train: long distance passenger train No. 806
- Location: open line between Napajedla and Huštěnovice stations, active level crossing equipped with warning lights and full barriers in km 147.076 (Přerov – Nedakonice main line)
- Parties: Správa železniční dopravní cesty, státní organizace (IM)
České dráhy, a. s. (RU)
driver of the lorry (level crossing user)
- Consequences: 0 fatality, 0 injury
total cost CZK 9 755 000,-
disruption to traffic: 8 hours 32 minutes

Direct cause: third party – level crossing user (lorry driver's violation)
