## **Zpráva o výsledcích šetření příčin a okolností vzniku mimořádné události**

Srážka vlaku Os 14905 se dvěma stromy spadlými na traťovou kolej v km  
76,100 na dráze železniční, regionální, mezi železničními stanicemi  
Rožná a Nedvědice

### **Investigation Report of Railway Accident**

Collision of regional passenger train No. 14905 with an obstacle (two trees) fallen  
on the track in the 76,100 km between Rožná and Nedvědice stations

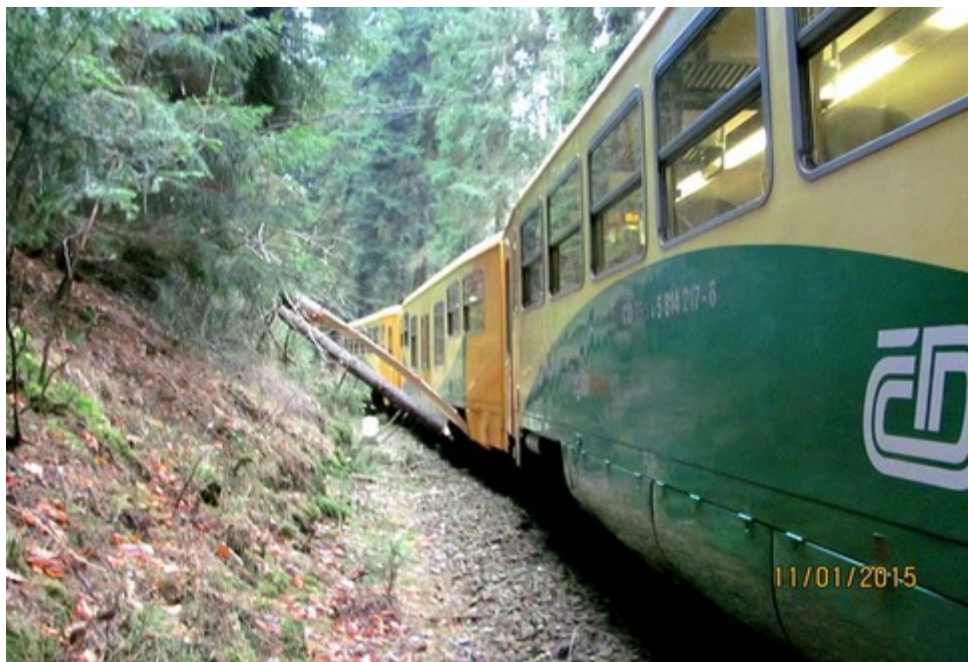
Popis události: srážka vlaku Os 14905 se dvěma stromy spadlými na pojižděnou traťovou kolej.

- vyvrácení a následný pád dvou stromů, rostoucích v ochranném pásmu dráhy, do traťové koleje.

- vnitřní hniloba obou vyvrácených stromů.
