Závěrečná zpráva o výsledcích šetření mimořádné události

Nezajištěná jízda vlaku Pn 62228 na Přivolávací návěst na vyloučenou kolej
v železniční stanici Nymburk hlavní nádraží s následným vykolejením

Accident and incident investigation report

Unsecured movement of the freight train No. 62228 to the calling-on signal to the
blocked track with consequent derailment at Nymburk hlavní nádraží station

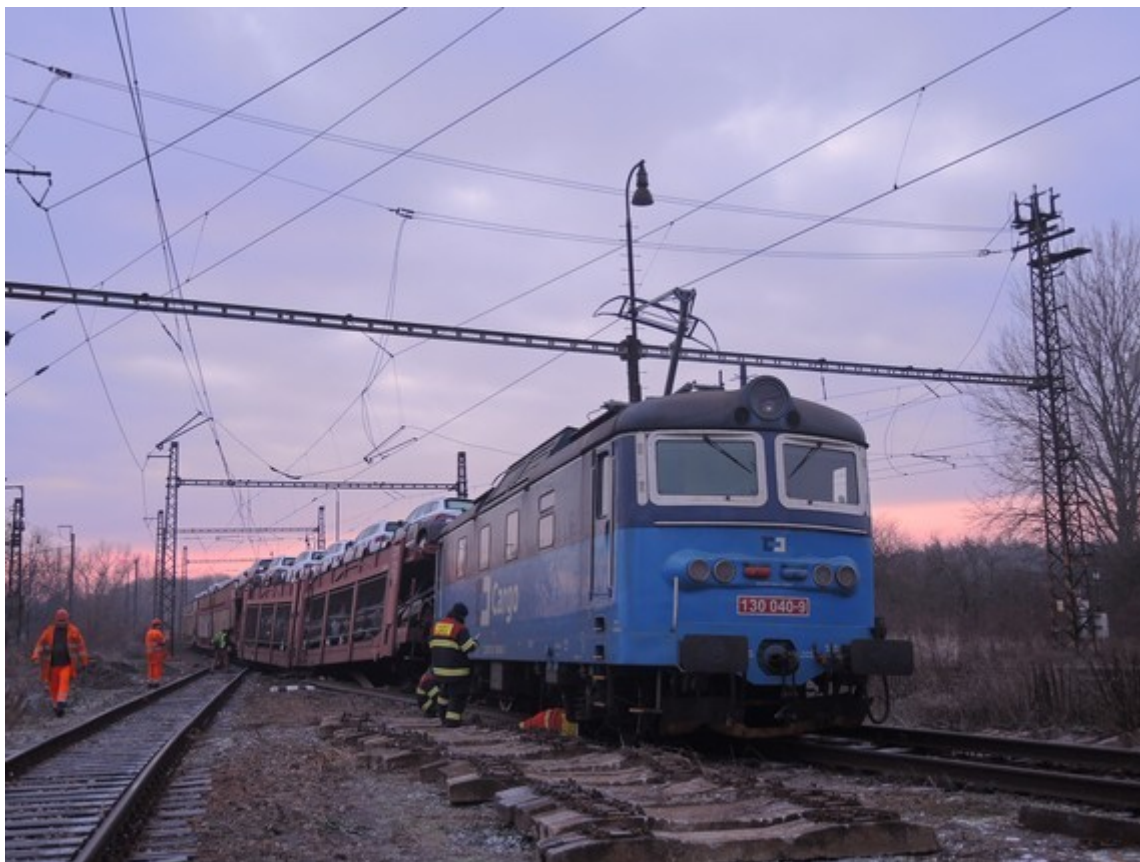
Zdroj: DI

- Skupina události: vážná nehoda.
- Vznik události: 14. 12. 2018, 5:05 h.
- Popis události: nezajištěná jízda vlaku Pn 62228 na Přivolávací návěst na vyloučenou 300. staniční kolej a následné vykolejení hnacího drážního vozidla a jednoho vozu.
- Dráha, místo: dráha železniční, kategorie celostátní, Kolín – Nymburk hlavní nádraží, železniční stanice Nymburk hlavní nádraží, obvod seřaďovací nádraží, vjezdové návěstidlo 2BL v km 1,380.
- Zúčastnění: Správa železniční dopravní cesty, státní organizace (provozovatel dráhy);
ČD Cargo, a. s. (dopravce vlaku Pn 62228).
- Následky: bez újmy na zdraví osob;
celková škoda 5 380 950 Kč.
