The Rail Safety Inspection Office

Střetnutí vlaku Os 18420 s osobním automobilem s následným vykolejením na železničním přejezdu P6382 mezi železničními stanicemi Obrataň a Chýnov

Accident and incident investigation report

Collision of the regional passenger train No. 18420 with a car with consequent derailment at the level crossing No. P6382 between Obrataň and Chýnov stations

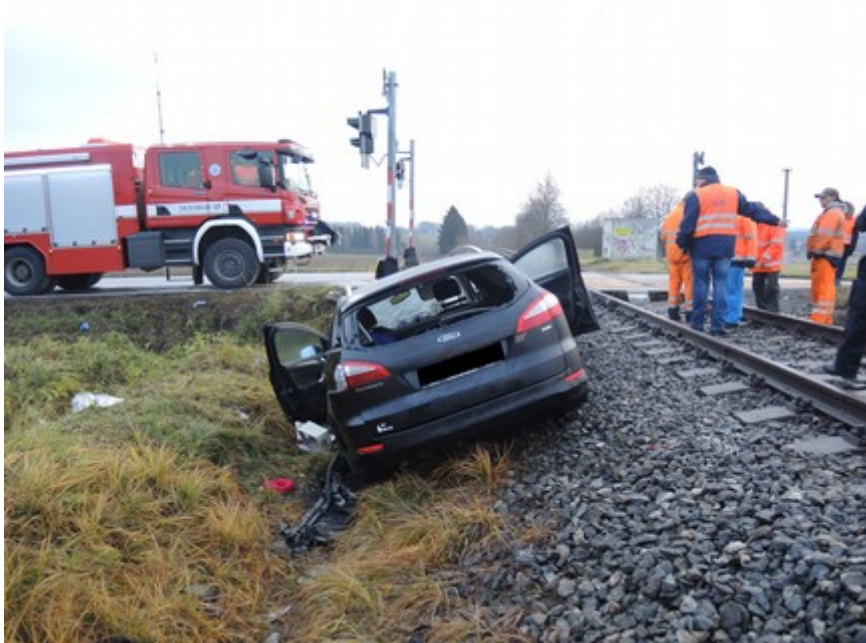
Popis události: střetnutí vlaku Os 18420 s osobním automobilem s následným vykolejením vlaku.

Následky: 1 zraněný;
celková škoda 621 423 Kč.

- nedovolené vjetí osobního automobilu na železniční přejezd P6382 v době, kdy železničním přejezdem již projížděl vlak Os 18420 a byla dávana světelná a zvuková výstraha přejezdového zabezpečovacího zařízení.
