Drážní inspekce
The Rail Safety Inspection Office

Zpráva o výsledcích šetření příčin a okolností vzniku mimořádné události

Nedovolená jízda vlaku Os 3428 za hlavní (vjezdové) návěstidlo 2VL odbočky Odra zakazující jízdu, s následnou srážkou předmětného vlaku s technickým zařízením dráhy a vykolejením všech drážních vozidel

č. j.: 6-3174/2011/DI

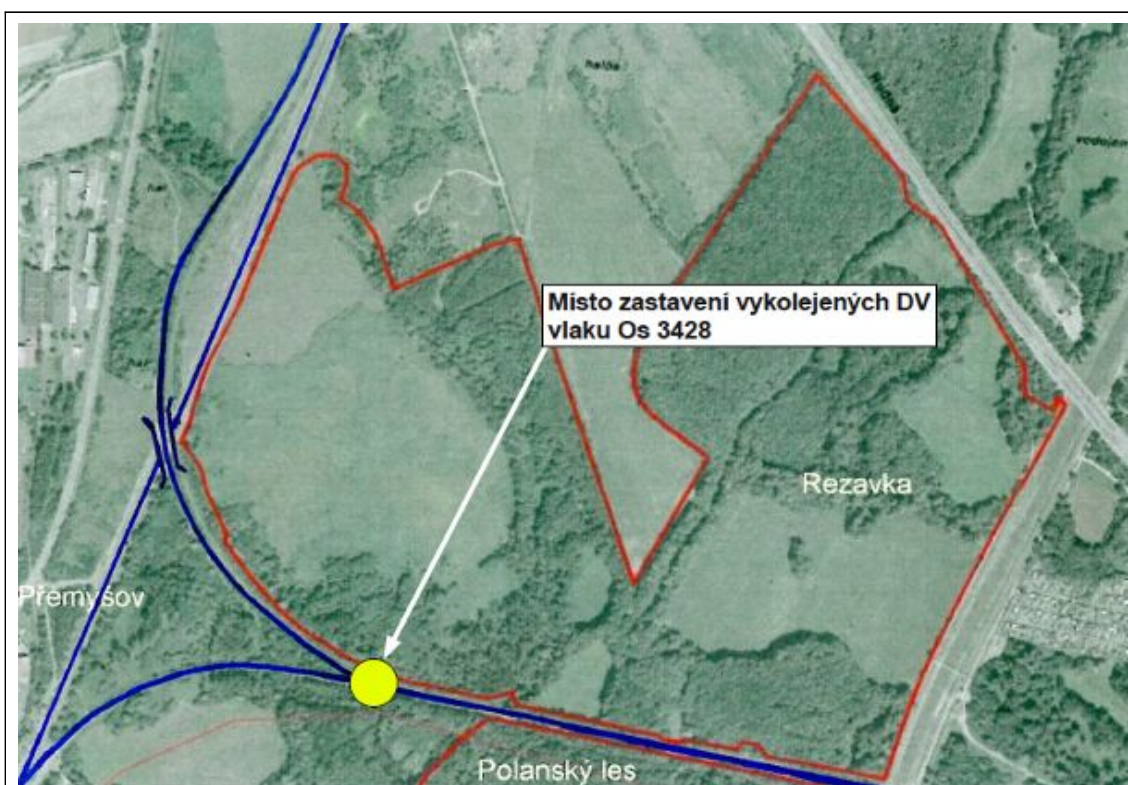
Odb. Odra se nachází v katastru města Ostravy na rozhraní přírodních rezervací Rezavka a Polanecký les. Tyto rezervace jsou tvořeny lužním lesem v okolí slepého ramene řeky Odry a rozsáhlými rákosinami Vrbenského rybníka, které spolu s korytem řeky Odry a trvale napájenou strouhou tvoří nepřístupný terén pro dojezd vozidel IZS.

Obr. č. 3: Satelitní snímek přírodních rezervací Rezavka a Polanecký les, s vyznačením vedením železničních tratí a místa zastavení DV vlaku Os 3428 po MU
