Zpráva o výsledcích šetření příčin a okolností vzniku mimořádné události

Střetnutí vlaku Os 3561 s nákladním automobilem na železničním
přejezdu (P 7770) v km 110,525 mezi železničními stanicemi
Opava západ a Skrochovice

Investigation Report of Railway Accident

Collision of regional passenger train No. 3561 with a lorry at the level crossing
No. P 7770, km 110,525 between Opava západ and Skrochovice stations

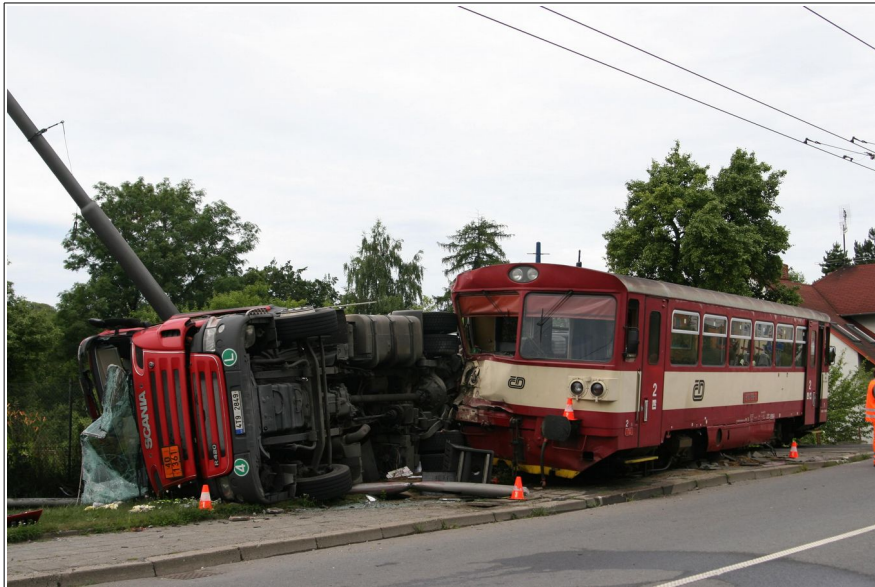
Popis události: střetnutí vlaku Os 3561 se silničním motorovým vozidlem – nákladním automobilem, tvořeným tahačem návěsů SCANIA R420 LA4x2 a cisternovým návěsem FELDBINDER 63.3 KIP, s následným vykolejením hnacího drážního vozidla všemi nápravami.
