The Rail Safety Inspection Office

Střetnutí vlaku Os 23477 s nákladním automobilem na železničním přejezdu P7812 mezi odbočkou Moravice a dopravnou D3 Hradec nad Moravicí

Accident and incident investigation report

Collision of the regional passenger train No. 23477 with a lorry at the level crossing No. P7812 between Moravice junction point and Hradec nad Moravicí operating control point

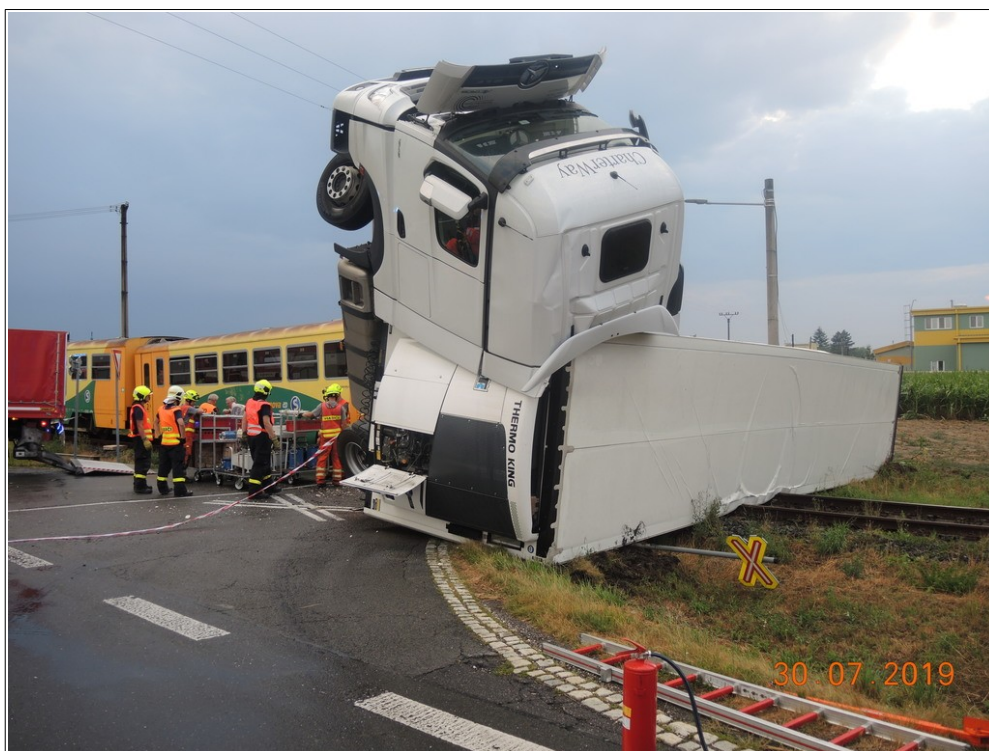
Popis události: střetnutí vlaku Os 23477 s nákladním automobilem tvořeným tahačem návěsů s návěsem.

- nedovolené vjetí nákladního automobilu na železniční přejezd P7812 v době, kdy se k němu blížil vlak Os 23477.
