The Rail Safety Inspection Office

### **Investigation Report of Railway Accident**

Derailment of rolling stock of freight train No. 67891 between Pačejov and Horažďovice předměstí stations

Monday, 1<sup>st</sup> December 2014

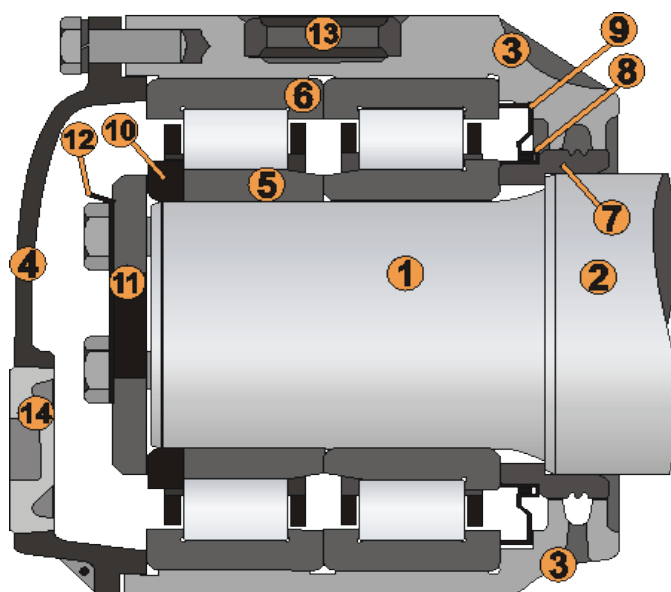
Obr. č. 10: Řez ložiskovou skříní typu V59

- v poškozené ložiskové skříni nebyly zřetelné zbytky zadního ložiska (ložisková klec, válečky);
- přední ložisko bylo zčásti zachovalé včetně válečků a klece;
- ložisková klec byla vytavena pouze v prostoru působení ukroucené nápravy;
- z ostatních ložiskových skříní byla demontována víka a bylo zjištěno, že ložiska jsou nepoškozená a bez úniku maziva. Stav odpovídal opatření č. 169/2014 ze dne 10. 2. 2014.
- ostatní poškození vozu (mimo ukrouceného čepu) jsou pouze následkem MU, nikoliv příčinou jejího vzniku.
- komise došla na základě ohledání tělesa ložiskové komory ke shodě na průběhu poškození: destrukce zadního ložiska, poté došlo k poškození předního ložiska a následně k ukroucení čepu dvojkolí a vykolejení.

- 2) Addressed to railway undertaking ČD Cargo, a. s.:
  - perform the revision of all wagons which have been equipped with the bearing housing of type 59V and their actual mileage since the last revision repair exceeded 130.000 km. This revision has to include at least removing of the bearing housing, disassembling, safety check, bearing lubrication and filling the bearing housing with new lubricant;
