**Drážní inspekce**  
The Rail Safety Inspection Office

## **Zpráva o výsledcích šetření příčin a okolností vzniku mimořádné události**

Vykolejení nákladního vlaku Pn 166283 na lomu jazyka výhybky č. 75  
a následná srážka s železným pilířem lávky a trakční podpěrou na dráze  
železniční celostátní, v železniční stanici Pardubice hl. n.

Derailment of freight train No. 166283 during movement through damaged  
switch No. 75 and consequent collision with infrastructure component  
at Pardubice hl. n. station

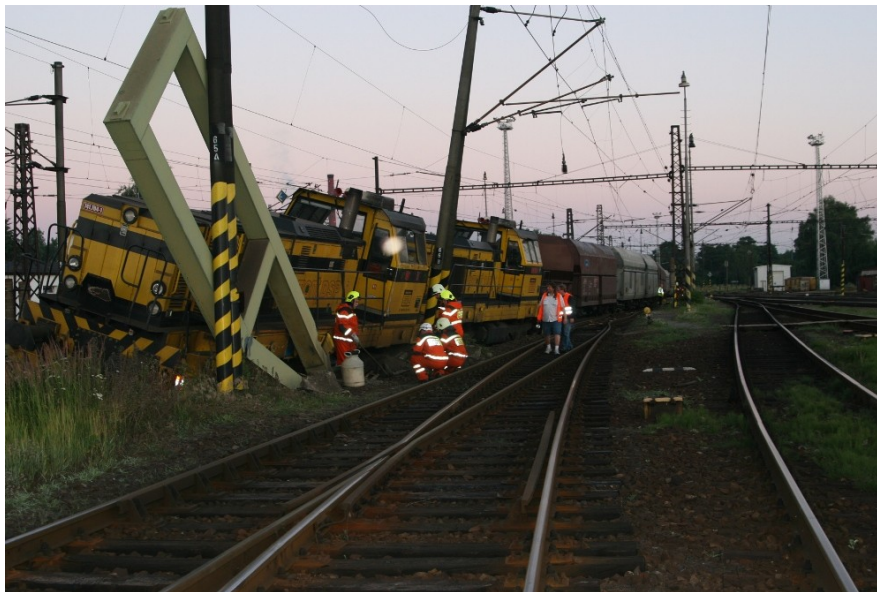
- Skupina události: závažná nehoda.
- Vznik události: 21. 7. 2013, 2:32 h.
- Popis události: vykolejení vlaku Pn 166283 na výhybce č. 75 s následnou srážkou hnacího drážního vozidla s železným pilířem lávky a trakční podpěrou.
- Dráha, místo: dráha celostátní, železniční stanice Pardubice hl. n., výhybka č. 75 ve směru na staniční kolej č. 15, km 306,065.
- Zúčastnění: Správa železniční dopravní cesty, státní organizace (provozovatel dráhy);  
Viamont DSP, a. s. (dopravce vlaku Pn 166283).
- Následky: bez zranění;  
celková škoda 6 763 850 Kč.

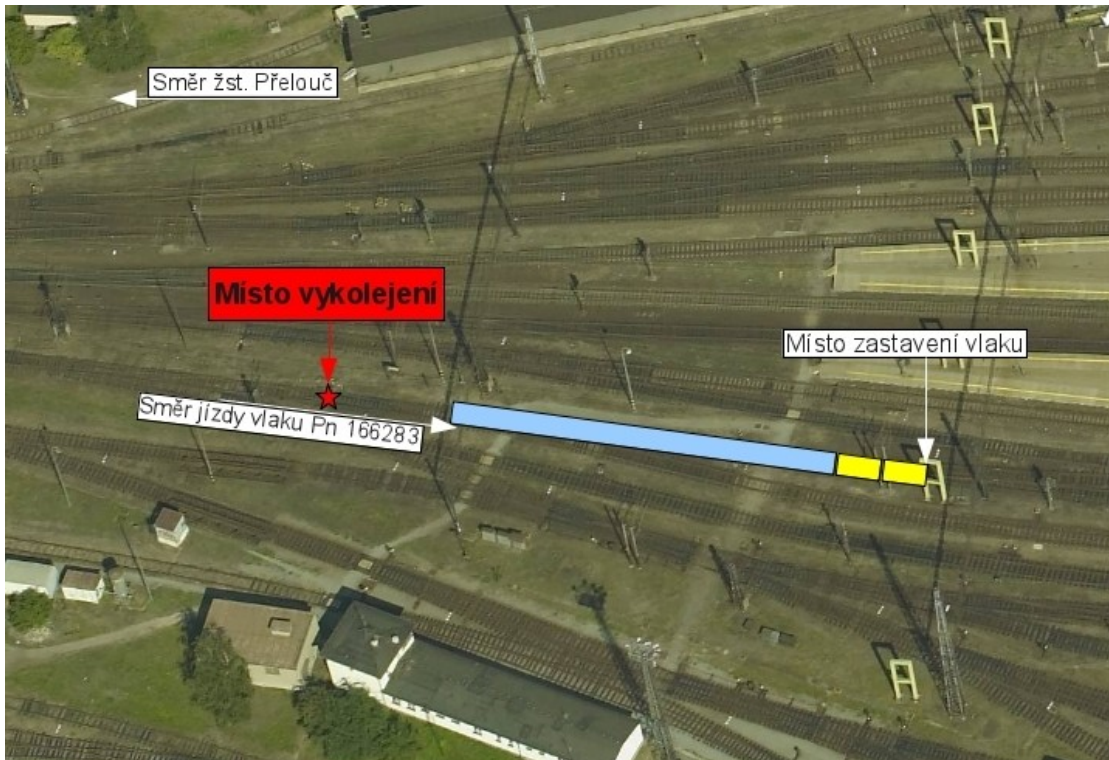
Obr. č. 2: Schéma místa MU.

Dne 21. 7. 2013 ve 2:32 h vykolejil za vjezdu do žst. Pardubice hl. n. vlak Pn 166283, jedoucí z vlečky Úpravna uhlí Ledvice do žst. Pardubice hl. n., na výhybce č. 75 v km 306,065.
