The Rail Safety Inspection Office

Srážka vlaku Os 15501 se sesutým skalním masivem s následným  
vykolejením mezi dopravnami Poniklá a Hrabačov

Collision of regional passenger train No. 15501 with an obstacle – rockslide with  
consequent derailment between Poniklá and Hrabačov stations

č. j.: 6-290/2015/DI

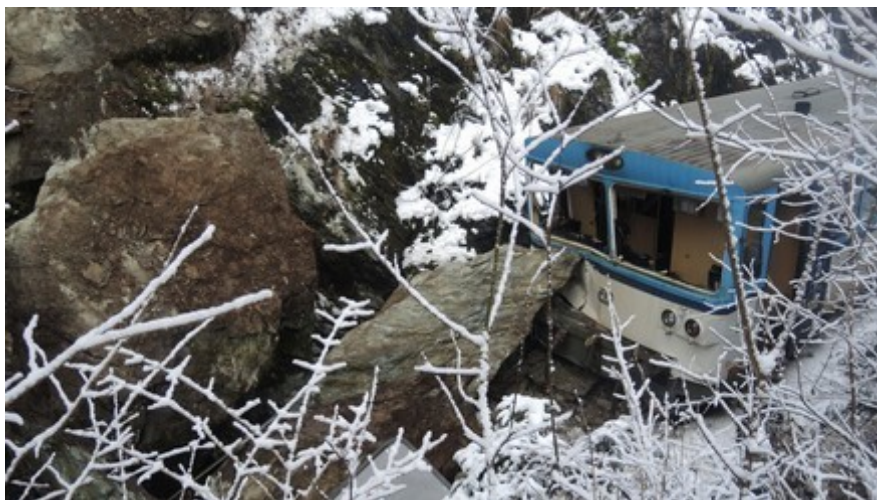
- Skupina události: závažná nehoda.
- Vznik události: 28. 1. 2015, 6:33 h.
- Popis události: srážka vlaku Os 15501 se sesutým skalním masivem s následným vykolejením.
- Dráha, místo: dráha regionální, trať 510B Martinice v Krkonoších – Rokytnice nad Jizerou, mezi dopravními Poniklá a Hrabačov, traťová kolej, km 10,367.
- Zúčastnění: Správa železniční dopravní cesty, státní organizace (provozovatel dráhy);  
České dráhy, a. s. (dopravce vlaku Os 15501).
- Následky: 12 zraněných osob;  
celková škoda 1 750 000 Kč.
- Bezprostřední příčiny:
- sesutí skalního masivu na provozovanou kolej.
- Přispívající faktory:
- zatékání vody do diskontinuity skalní stěny a její cyklické zamrznání a rozmrznání.
- Zásadní příčiny:
- eroze skalního svahu.

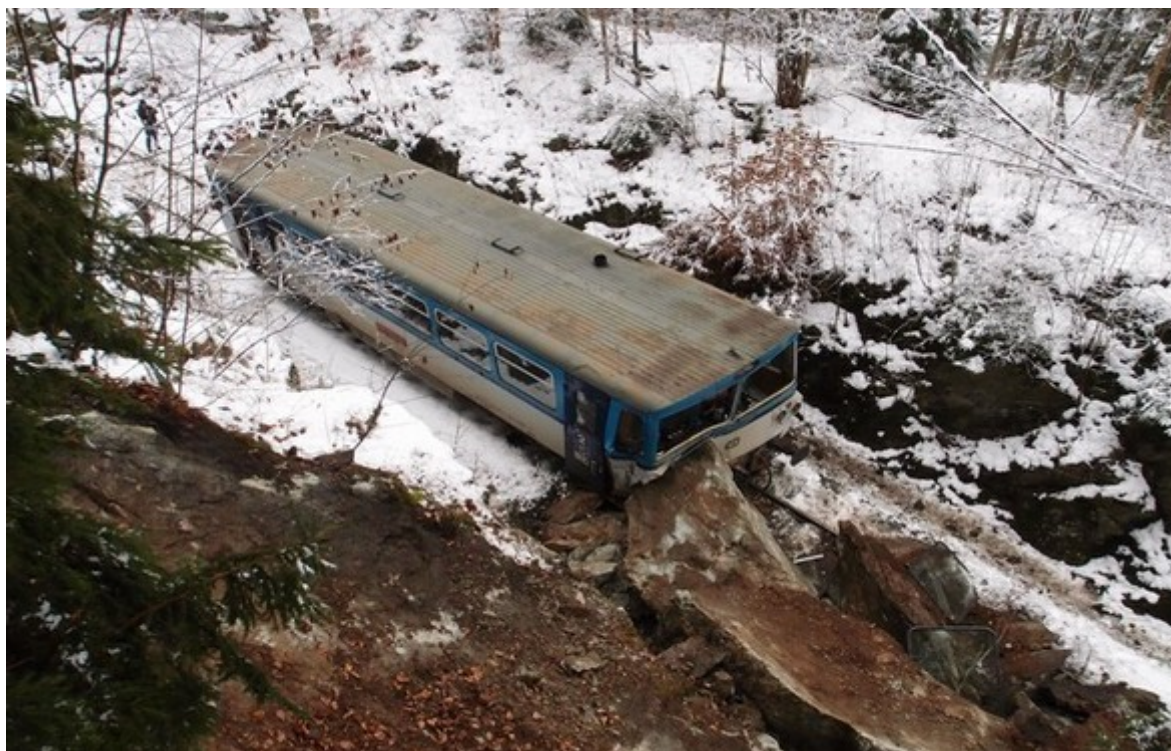
Obr. č. 11: Pohled na místo MU z vrcholu skalního masivu

- sesutý skalní masiv byl nalezen rozlomený na několik částí v prostoru mezi kolejnicovými pasy pojížděné TK a po obou stranách této TK;
- pata skály se nacházela cca 2 m od pravého kolejnicového pasu;
