Závěrečná zpráva o výsledcích šetření mimořádné události

Nedovolená jízda vlaku Pn 57506 za úroveň hlavního (odjezdového) návěstidla S0a s návěstí „Stůj“ a vjetí do vlakové cesty postavené pro vlak Ex 285 v železniční stanici Praha-Běchovice

Accident and incident investigation report

Unauthorized movement of the freight train No. 57506 behind the main (departure) signal device S0a and its ride into the train route of the long distance passenger train No. 285 at Praha-Běchovice station

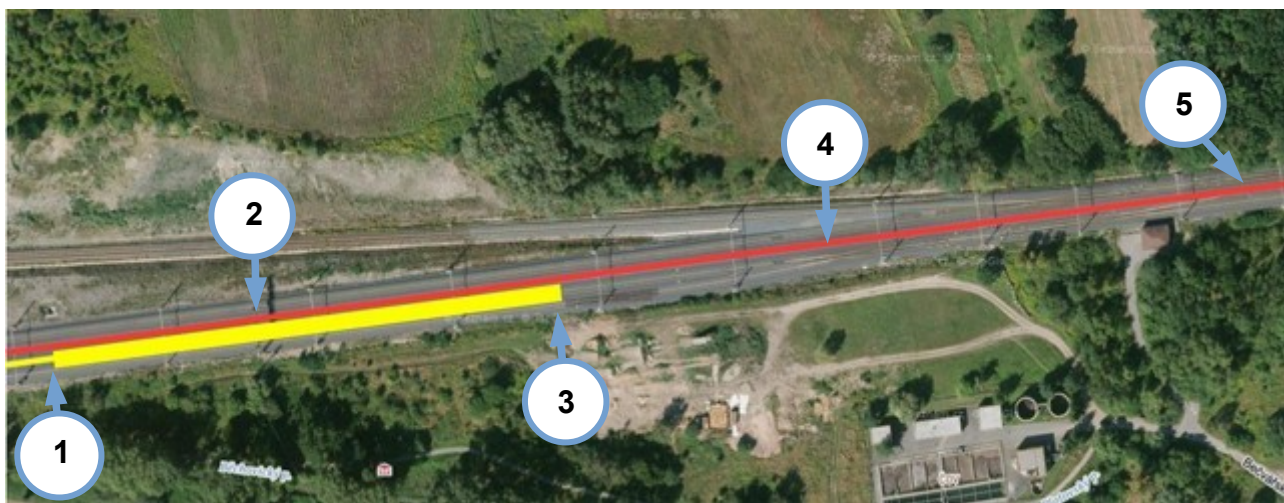
Obr. č. 2: Schéma místa vzniku MU v prostoru návěstidla S0a, km 394,592

Ve středu dne 27. 11. 2019 došlo k nedovolené jízdě vlaku Pn 57506, který nezastavil před odjezdovým návěstidlem S0a žst. Praha-Běchovice, jež návěstilo návěst „Stůj“, násilně přestavil výhybku č. 6 a vjel do vlakové cesty postavené pro vlak Ex 285

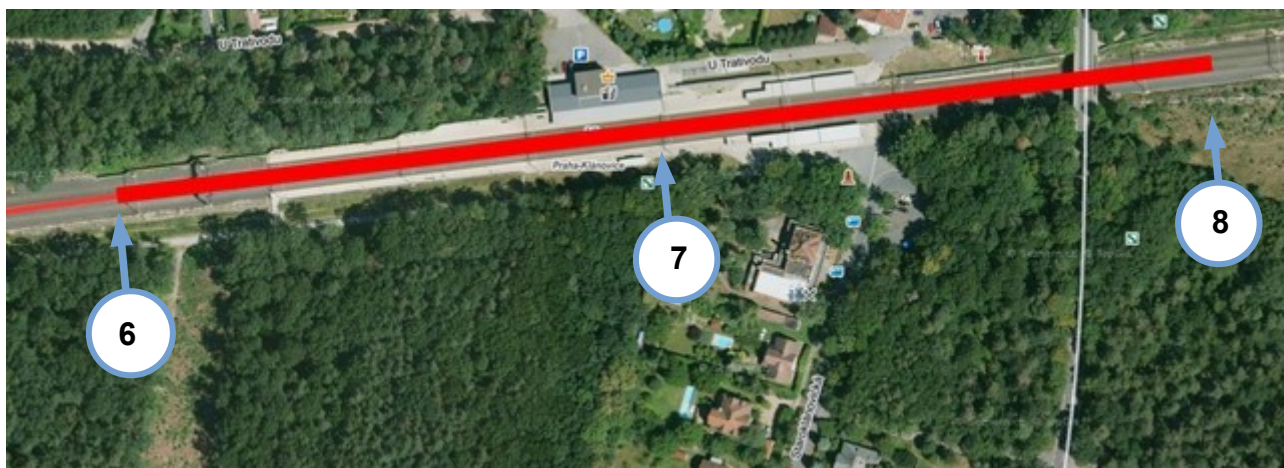
Obr. č. 3: Schéma místa zastavení vlaku Pn 57506 v prostoru zastávky Praha-Klánovice

- 1 = konec vlaku Ex 285 (dráha, kterou vlak projel, a souprava znázorněny žlutě), v km 394,674
- 2 = prostor návěstidel S0a a S1a v žst. Praha-Běchovice, v km 394,592
- 3 = čelo vlaku Ex 285 (souprava znázorněna žlutě), v km 394,468
- 4 = dráha, kterou jel vlak Pn 57506 (znázorněna červeně)
- 5 = prostor výhybky č. 6 v žst. Praha-Běchovice, km 394,130
- 6 = konec vlaku Pn 57506 (dráha, kterou vlak projel, a souprava znázorněny červeně), v km 392,507
- 7 = prostor nástupiště zastávky Praha-Klánovice
- 8 = čelo vlaku Pn 57506 (souprava znázorněna červeně), v km 392,058

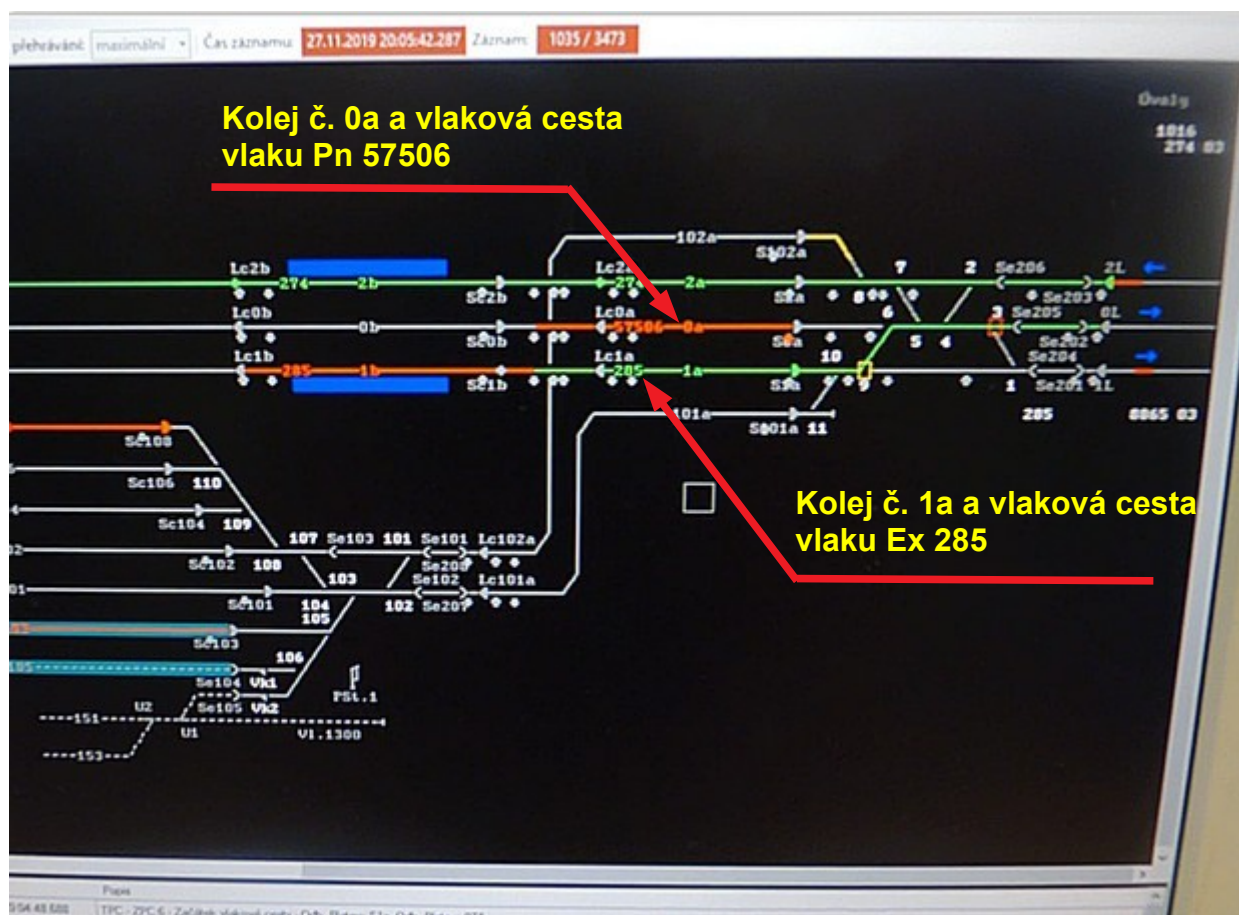
- náhledem do archivu SZZ žst. Praha-Běchovice bylo zjištěno, že předmětné zařízení vykazovalo před vznikem MU a v době vzniku MU bezporuchový stav (normální činnost). Porovnáním času na monitoru technologického počítače a přesného času bylo zjištěno, že k času technologického počítače je nutné připočítat 4 sekundy. Před vznikem MU měl vlak Pn 57506 postavenou vlakovou cestu na kolej č. 0a (končila u návěstidla S0a) a vlak Ex 285 měl postavenou vlakovou cestu z koleje č. 1a na 0. traťovou kolej, a to ve směru Úvaly;

Obr. č. 4: Pohled (v rámci ohledání místa MU) na monitor se zobrazeným reliéfem kolejí zst. Praha-Běchovice se situací před vznikem MU Zdroj: DI
