The Rail Safety Inspection Office

Závěrečná zpráva o výsledcích šetření mimořádné události

Nedovolená jízda vlaku Os 9608 za hlavní návěstidlo s návěstí zakazující jízdu a vjetí do postavené vlakové cesty pro protijedoucí vlak Os 6903 v železniční stanici Praha Masarykovo nádraží

Accident and incident investigation report

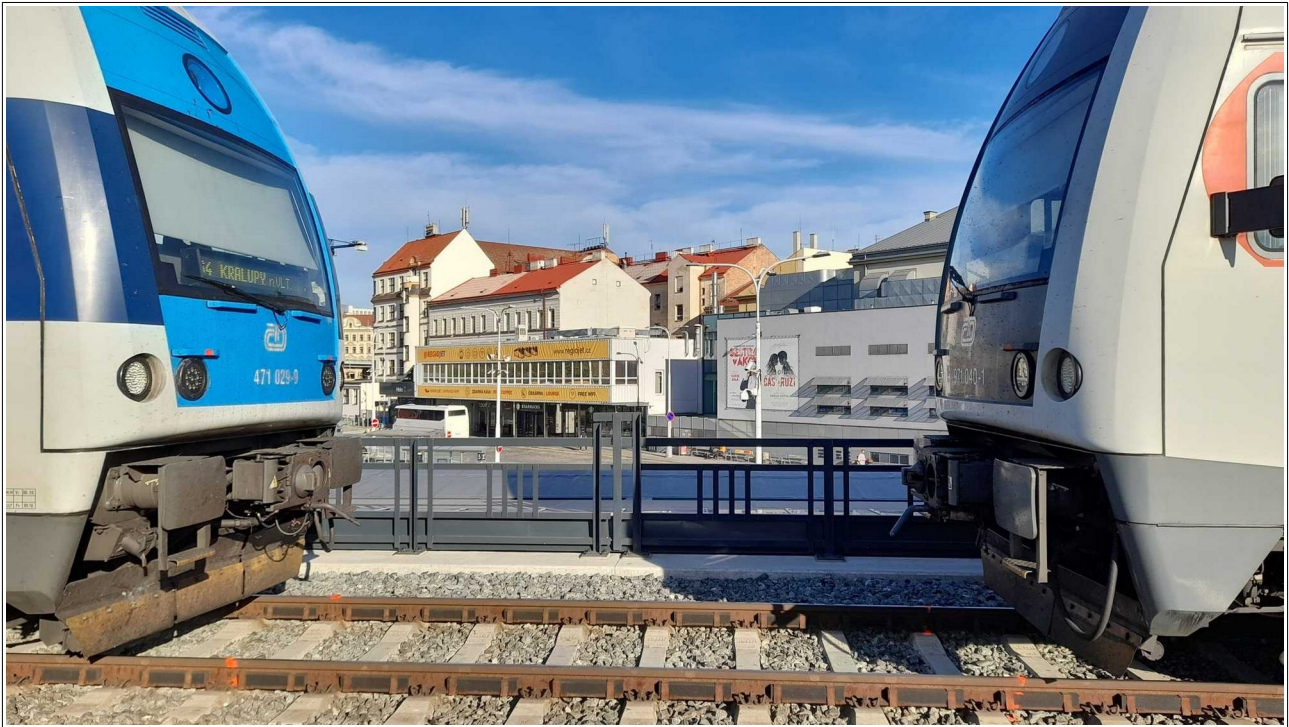
Zdroj: Drážní inspekce

- Vznik události: 10. 5. 2021, 6:12 h.
- Popis události: nedovolená jízda vlaku Os 9608 za hlavní návěstidlo s návěstí zakazující jízdu a vjetí do vlakové cesty postavené pro jízdu protijedoucího vlaku Os 6903.
- Dráha, místo: dráha železniční, kategorie celostátní, železniční stanice Praha Masarykovo nádraží, obvod Dvorana, hlavní (cestové) návěstidlo Sc7, km 410,378.
- Zúčastnění: Správa železnic, státní organizace (provozovatel dráhy); České dráhy, a. s. (dopravce vlaků Os 9608 a Os 6903).
- Následky: bez újmy na zdraví osob a vzniku hmotné škody.
