The Rail Safety Inspection Office

Investigation Report of Railway Accident

Unauthorized movement of regional passenger train No. 8830 past main
(departure) signal S11a at Praha hlavní nádraží station

Friday, 28th March 2014

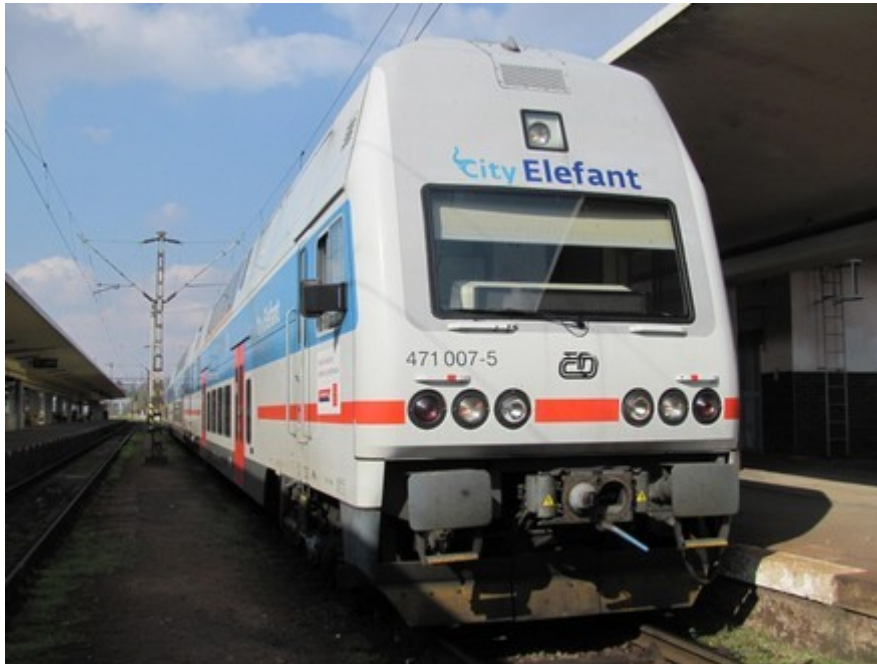
Zdroj: Drážní inspekce

- Skupina události: ohrožení.
- Vznik události: 28. 3. 2014, 12:20 h.
- Popis události: nedovolená jízda vlaku Os 8830 za úroveň odjezdového návěstidla S11a zakazující jízdu vlaku v železniční stanici Praha hl. n. (důsledek selhání lidského faktoru).

- Dráha, místo: dráha železniční, celostátní, železniční stanice Praha hlavní nádraží, 11a staniční kolej, odjezdové návěstidlo S11a, km 185,636.
- Zúčastnění: Správa železniční dopravní cesty, státní organizace (provozovatel dráhy);
České dráhy, a. s. (dopravce vlaku Os 8830).
