Drážní inspekce
The Rail Safety Inspection Office

Zpráva o výsledcích šetření příčin a okolností vzniku mimořádné události

Střetnutí vlaku Os 8662 s osobním automobilem na železničním přejezdu
P4907 v km 320,829, na dráze železniční, celostátní, mezi železničními
stanicemi Přelouč a Řečany nad Labem

Investigation Report of Railway Accident

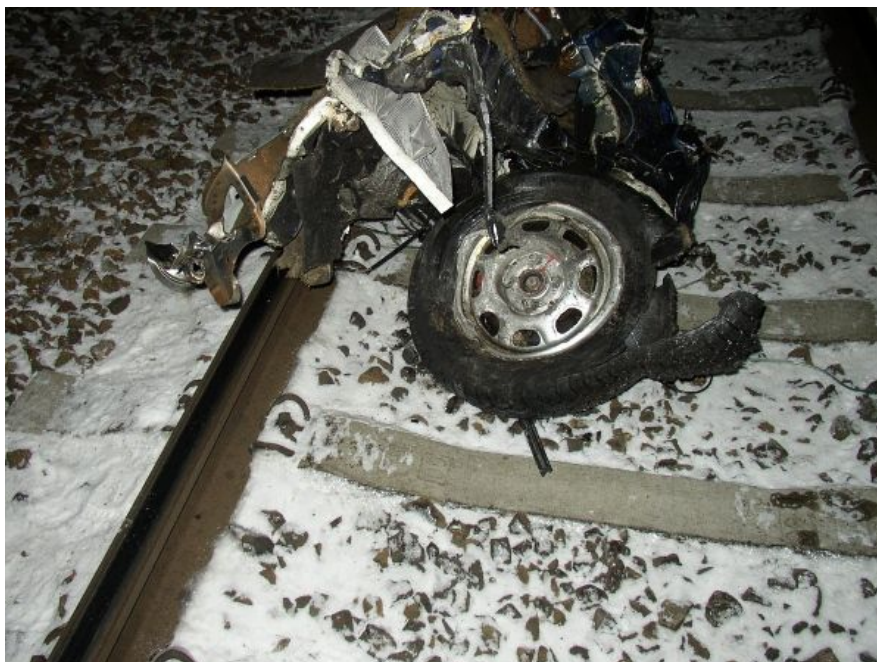
- uvážnutí osobního automobilu v prostoru přejezdu, po předchozím sjetí pravého předního kola do výřezu panelové výplně tvořící kraj přejezdové vozovky, která nemá požadované parametry volné šířky.
