**Drážní inspekce**  
The Rail Safety Inspection Office

## **Zpráva o výsledcích šetření příčin a okolností vzniku mimořádné události**

### **Investigation Report of Railway Accident**

Derailment of one freight wagon of freight train No. 66301 on switch  
No. 109 at Přelouč station

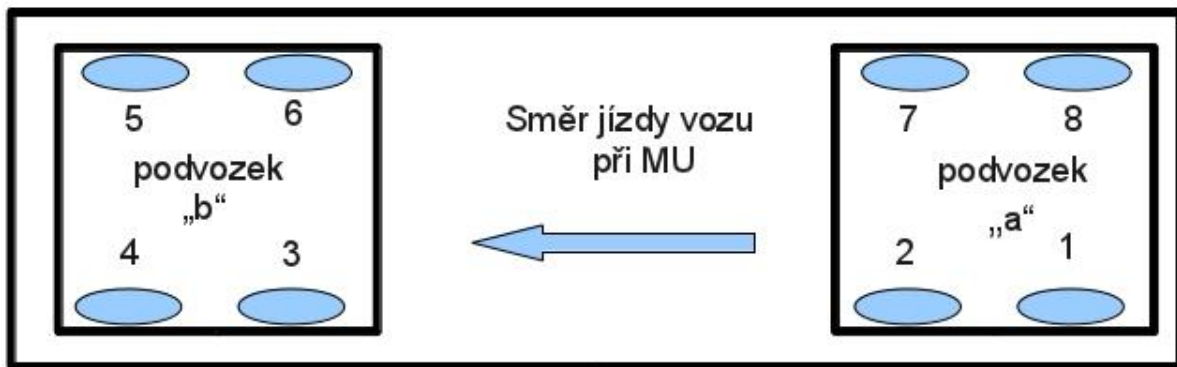
Obr. č. 2: Schema označení podvozků a kol při měření zatížení jednotlivých kol

Dále byly zjištěny chybějící závlačky u všech klínů brzdových zdrží a nedostatečně zasunuté klíny pravých vnitřních brzdových zdrží u druhého a třetího dvojkolí TDV 33 51 PL-KSG 7867 170-7.

**Zatížení na kolo (skutečná %) při měření  
v Ostravských opravárnách s strojárnách s. r. o.**
