The Rail Safety Inspection Office

Zpráva o výsledcích šetření příčin a okolností vzniku mimořádné události

Investigation Report of Railway Accident

Derailment of locomotive and freight wagon during shunting operation after finishing
of ride of freight train No. 50230 at Přerov station

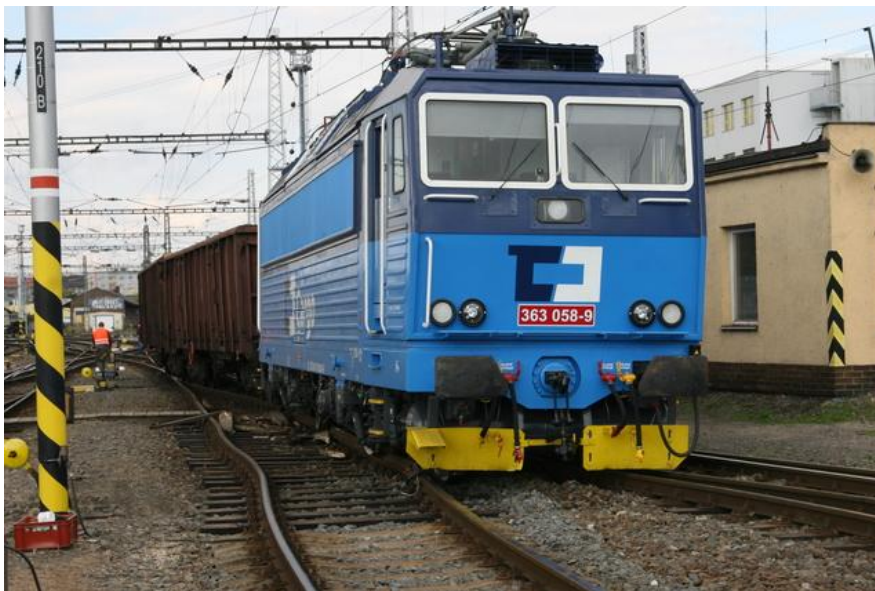
Zdroj: Dražní inspekce

- Consequences: 0 fatality, 0 injury;
total damage CZK 2 637 789,-
- Direct cause: breaking of right bent switch rail of switch No. 208 at Přerov station in a place of reforging of switch rail profile to rail profile.

- Contributory factor: none.
- Underlying cause: inadequate mechanical properties of right bent switch rail of switch No. 208 at Přerov station in a place of reforging of switch rail profile to rail profile, caused by incorrect technology of reforging of switch rail profile to rail profile or absence or imperfect execution of subsequent heat treatment in the manufacturing process.
