**Drážní inspekce**  
The Rail Safety Inspection Office

### **Investigation Report of Railway Accident**

Derailment of one wagon of freight train No. Nex 2. nsl. 46659 between  
Přerov and Prosenice stations (main line)

Wednesday, 8<sup>th</sup> December 2010

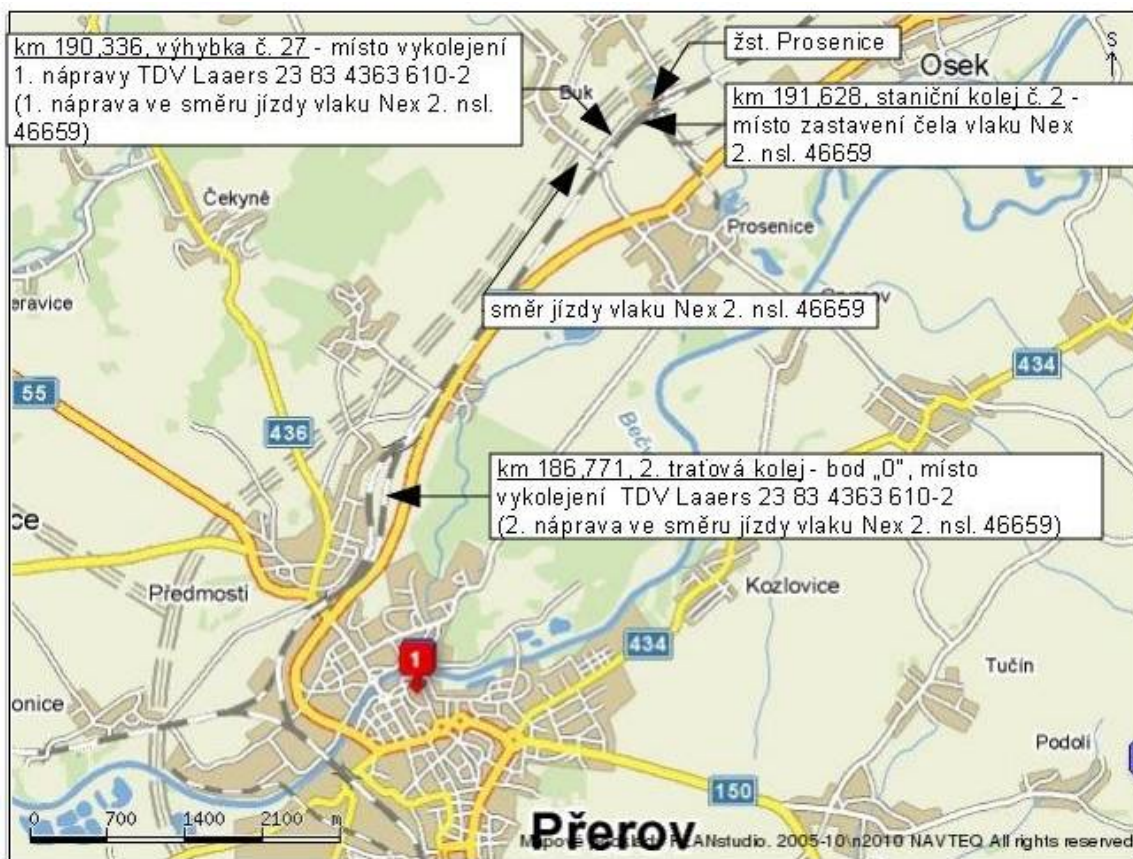
Vlak Nex 2. nsl. 46659 odjel po vykonání jednoduché zkoušky brzdy z PPS Břeclav dne 08. 12. 2010 v 09:26 h. Jízda vlaku mezi žst. Břeclav a Přerov probíhala bez mimořádností. V průběhu jízdy v traťovém úseku Přerov – Prosenice při jízdě po 2. traťové koleji v km 186,771 vykolejila 2. náprava TDV Laaers 23 83 4363 610-2 ve směru jízdy vlaku, řazeného jako 13. TDV za HDV, a to bez rozpojení soupravy vlaku. Vlak s vykolejeným TDV pokračoval v další jízdě směrem do žst. Prosenice. Když se vlak Nex 2. nsl. 46659 blížil k žst. Prosenice, zaznamenala osoba řídící drážní vozidlo (dále jen strojvedoucí) ve vozidlové radiostanici informaci, podanou strojvedoucím protijedoucího vlaku IC 542, že zadní část vlaku Nex 2. nsl. 46659 má neklidný chod. Na tuto skutečnost reagoval strojvedoucí vlaku Nex 2. nsl. 46659 zavedením průběžného brzdění a současně vozidlovou radiostanicí oznámil svůj záměr mimořádně vlak zastavit a provést jeho prohlídku v žst. Prosenice řídícímu dispečerovi IIB CDP Přerov. Po zastavení vlaku

strojvedoucí ohledáním soupravy zjistil vykolejení jednoho TDV dvěma nápravami (1. a 2. nápravou ve směru jízdy vlaku). O svém zjištění informoval v 10:56 h prostřednictvím vozidlové radiostanice řídicího dispečera IIB CDP Přerov, kterému v souladu s technologickými postupy provozovatele dráhy ohlásil vznik MU.

**Obr. 2** Popis jízdy vlaku Nex 2. nsl. 46659 v traťovém úseku mezi žst. Přerov a Prosenice, vč. sledu událostí.
