The Rail Safety Inspection Office

Vykolejení nákladního vlaku Pn 66399, na dráze železniční, celostátní,
mezi žst. Choťovice a Převýšov, v km 15,884

Investigation Report of Railway Accident

Derailment of freight train No. 66399 between Choťovice and Převýšov stations

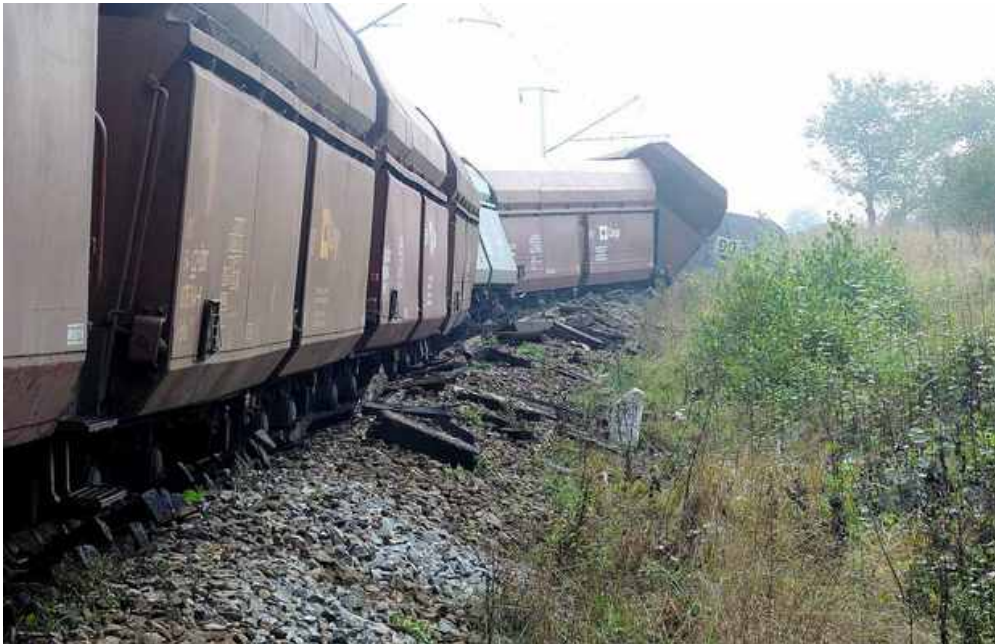
Skupina události: závažná nehoda.
Vznik události: 14. 9. 2014, 21:13 h.
Popis události: vykolejení 15 vozů za jízdy vlaku Pn 66399.
Dráha, místo: dráha celostátní, mezi žst. Choťovice a Převýšov, km 15,884.
Zúčastnění: Správa železniční dopravní cesty, státní organizace (provozovatel dráhy).
ČD Cargo, a. s. (dopravce vlaku Pn 66399).
Následky: bez zranění;
celková škoda: 7 962 405 Kč.

- překročení mezních hodnot převýšení a zborcení koleje, včetně nedovolené náhlé změny převýšení koleje.

- přijímání neúčinných opatření k eliminaci vlivu dlouhodobě se rozvíjející závady GPK na bezpečnost provozování dráhy;

- nevyhovující stav železničního spodku, následně ovlivňující stav GPK.

- zajistit, aby výsledky všech kontrol se zaměřením na železniční svršek, prováděných dle právních i interních předpisů (zejména SŽDC S 2/3) byly prokazatelně dokladovány v jednotném systému evidence provozovatele dráhy;
- zajistit (např. formou proškolení) u všech zaměstnanců provádějících kontrolní činnost zaměřenou na stav železničního svršku úplnou znalost příslušných předpisů v oblasti kontrolní činnosti, tj. její obsah a rozsah, včetně povinnosti evidence a vyhodnocení výsledků kontrol v souladu s požadavky právních i interních předpisů (zejména vnitřního předpisu SŽDC S 2/3).
