The Rail Safety Inspection Office

Investigation Report of Railway Accident

Derailment of last wagon of freight train No. 48305 at Přebyslav station

Thursday, 13th November 2014

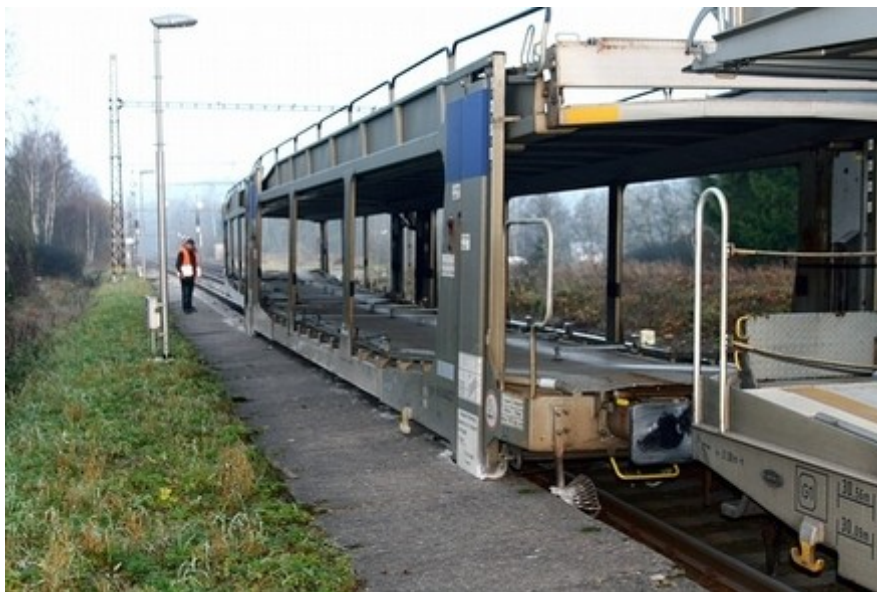
- Skupina události: nehoda.
- Vznik události: 13. 11. 2014, 23:05 h.
- Popis události: vykolejení posledního taženého drážního vozidla vlaku Nex 48305.
- Dráha, místo: dráha celostátní, Brno hl. n. – Kutná Hora hl. n., záhlaví 1. traťové koleje v železniční stanici Přibyslav, v km 103,866.

- Bezprostřední příčiny:
- jízda drážního vozidla po koleji se silně zbahnělým a neúnosným štěrkovým ložem, kdy při jejím zatížení došlo k překročení mezních provozních odchylek parametrů geometrické polohy koleje.

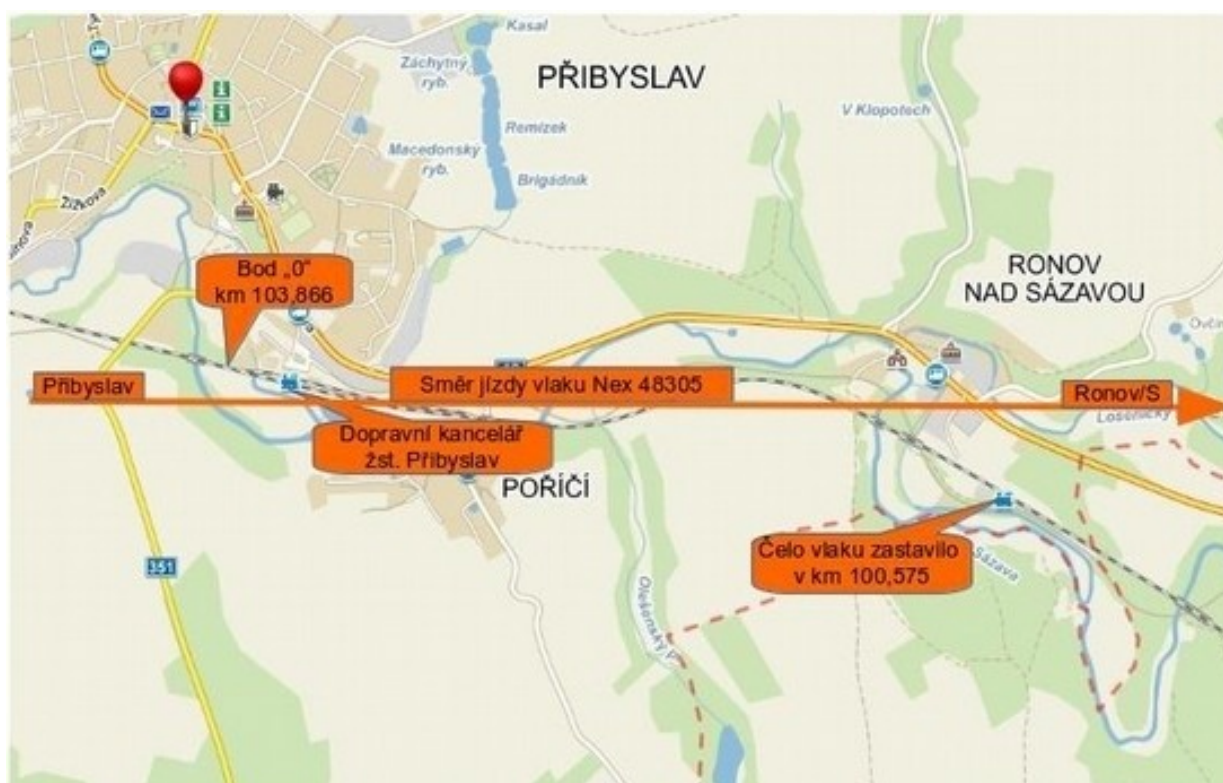
Obr. č. 2: Schéma místa MU

Místo vzniku MU se nacházelo na pohledském záhlaví 1. TK v žst. Přibyslav, v km 103,866. V místě vykolejení se od km 103,860 do km 103,890, tedy v délce 30 m, nacházelo zbahnělé štěrkové lože. Místy bylo zbahnělé štěrkové lože ve stavu, kdy bylo bahno navrstveno v mezipražcových prostorech a byla zřetelně vidět vůle (volný prostor) pod spodní částí pražců. Zbahnělé štěrkové lože bylo místy jako monolit (štěrk obalen a slepen bahnem), místy štěrkek zcela chyběl a bylo bez náznaku strojního nebo ručního propracování. Štěrkové lože bylo v uvedeném úseku bez přítomnosti stojící vody, v km 103,873 se nacházelo tekuté bahno. Odvodnění bylo nefunkční.
