Závěrečná zpráva o výsledcích šetření mimořádné události

Střetnutí vlaku Os 17750 s dodávkovým automobilem s následným vykolejením na železničním přejezdu P1735 mezi dopravnými D3 Lubná a Zavidov

Accident and incident investigation report

Collision of the regional passenger train No. 17750 with a car at the level crossing No. P1735 between Lubná and Zavidov operating control points

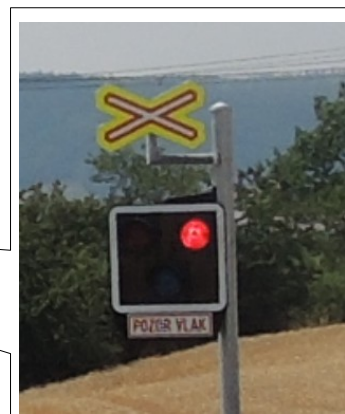
Dražní inspekce rovněž prověřovala možnost oslnění řidiče dodávky sluncem. Po celou dobu jízdy po pozemní komunikaci směřovaly sluneční paprsky z levé strany k řidiči dodávky pod úhlem cca 145° (viz obr. č. 8). Jejich intenzita však nebyla taková, aby mohla zapříčinit jak oslňující účinek pro řidiče dodávky, tak i ovlivnění – snížení vnímání světelné výstrahy na světelné skříní výstražníku.

Možné oslnění vyloučil i sám řidič dodávky, který ve svém vyjádření uvedl: „V době nehody bylo pěkné počasí, svítilo slunce. Sluncem jsem nebyl oslněn.“
