Drážní inspekce
The Rail Safety Inspection Office

Investigation Report of Railway Accident

Derailment of one wagon of freight train No. Nex 46723 between Prerov
and Prosenice stations (main line)

Č. j.: 6-289/2010/DI

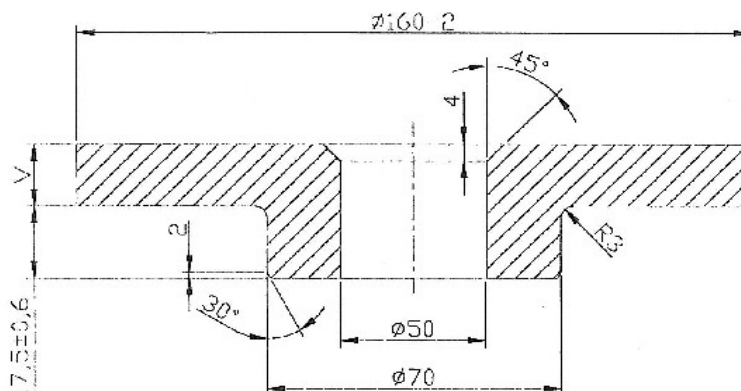
Obr. 5. – Podložka podle vyhlášky UIC 510-1

Podložka pod objímku pružnice k vyrovnání výšky nárazníků podle vyhlášky UIC 510-1
