The Rail Safety Inspection Office

Accident and incident investigation report

Runaway of the detached rolling stocks, their derailment and consequent collision
with the crane at „Vlečka přístav Prosmyky“ siding

Monday, 11th September 2017

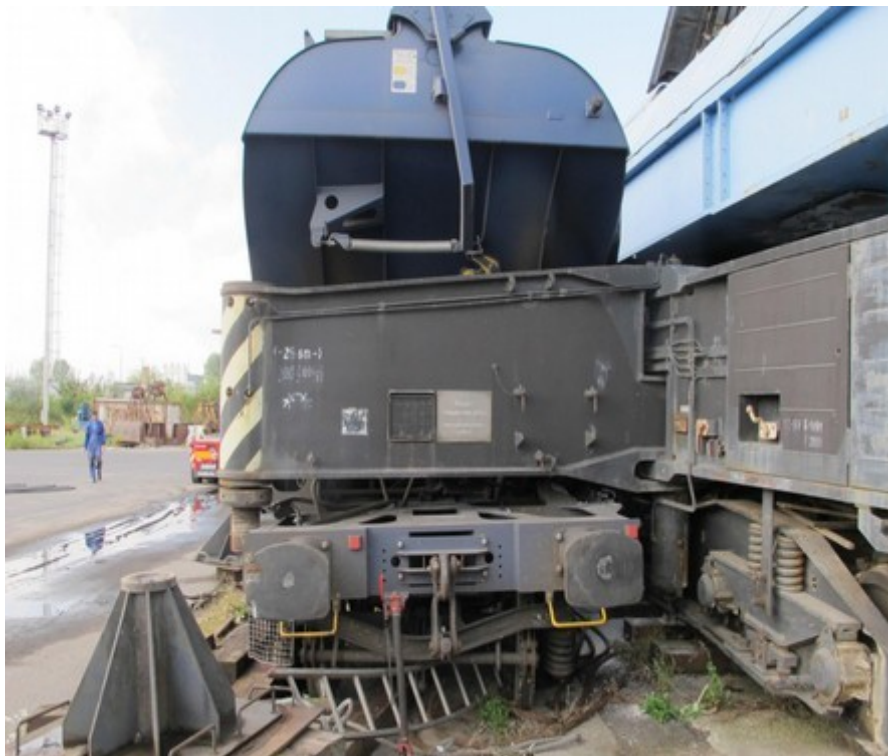
Popis události: ujetí sedmi odstavených ložených nákladních vozů, jejich vykolejení přes pražec a následná srážka s jeřábem.

posunového dílu, která měla být vyložena jako druhá, směrem ke konci koleje č. 101b. Došlo k poškození pražců, které chránily jeřáb EDK 2000 (dále též EDK) zasahující svými patkami do průjezdného průřezu pokračování koleje č. 101b, vykolejení prvního podvozku prvního vozu přes tyto pražce a ke srážce s jeřábem EDK. Nárazem do jeřábu došlo k jeho posunutí a poškození.

podvozek prvního ujetého vozu vlevo ve směru jízdy. Následně došlo k nárazu do první patky, pootočení celého jeřábu a k poškození jeřábu i prvního vozu. Čelo tohoto vozu bylo nalezeno v km 0,792, tj. 13 m za pražci, a bylo zaklíněno do první opěrné patky jeřábu EDK. První vůz byl polovinou délky své levé strany (ve směru jízdy) opřen o poškozený jeřáb EDK. Na vozu bylo zjištěno poškození přední stupačky, předních nárazníků, táhlového ústrojí, předního podvozku, rámu, levého boku skříně, přestavovačů a ovládání střechy. Byla utržena plastová plomba u žlutého kola mechanismu otevírání střechy. Jeřáb EDK byl nalezen ve vykolejeném stavu mimo svou samostatnou jízdní dráhu a sražen z ukotvení ve stabilizačních patkách. Byl posunutý směrem ke konci betonového mola o cca 10 m. Z důvodu jeho silně narušené stability byl zaměstnanci ČSP ihned provizorně zajištěn proti převrácení do řeky Labe, které bezprostředně hrozilo. Na jeřábu EDK bylo zjištěno poškození pojezdu, protizávaží, stabilizačních patek a ochranných plechů motorové části.
