The Rail Safety Inspection Office

Závěrečná zpráva o výsledcích šetření mimořádné události

Újma na zdraví posunovače při posunu v železniční stanici Rájec-Jestřebí

Accident and incident investigation report

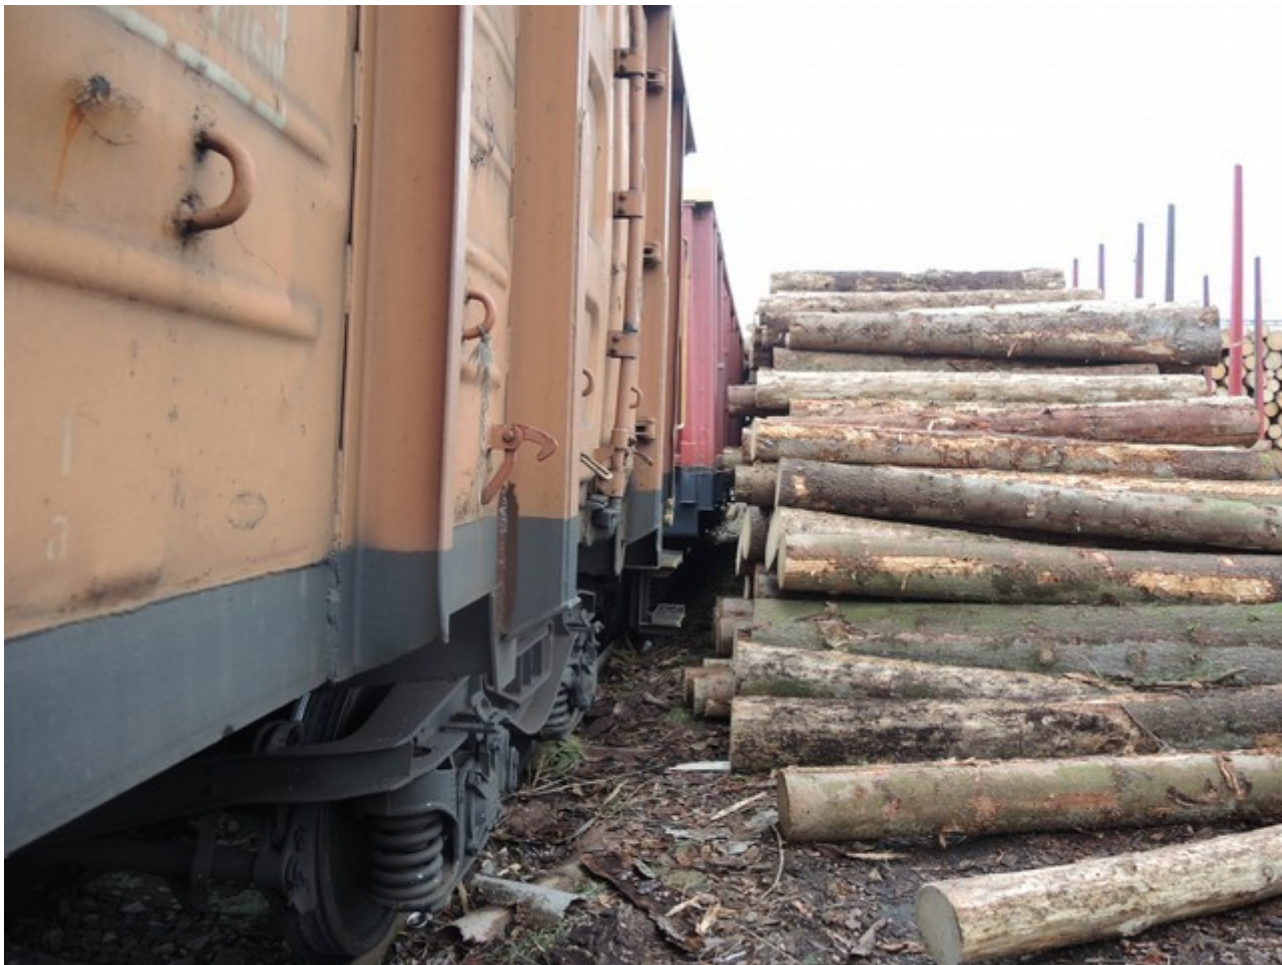
Zdroj: DI

Popis události: těžká újma na zdraví posunovače v čele posunového dílu při srážce s uskladněnou dřevní kulatinou, která zasahovala do průjezdného průřezu posunového dílu.

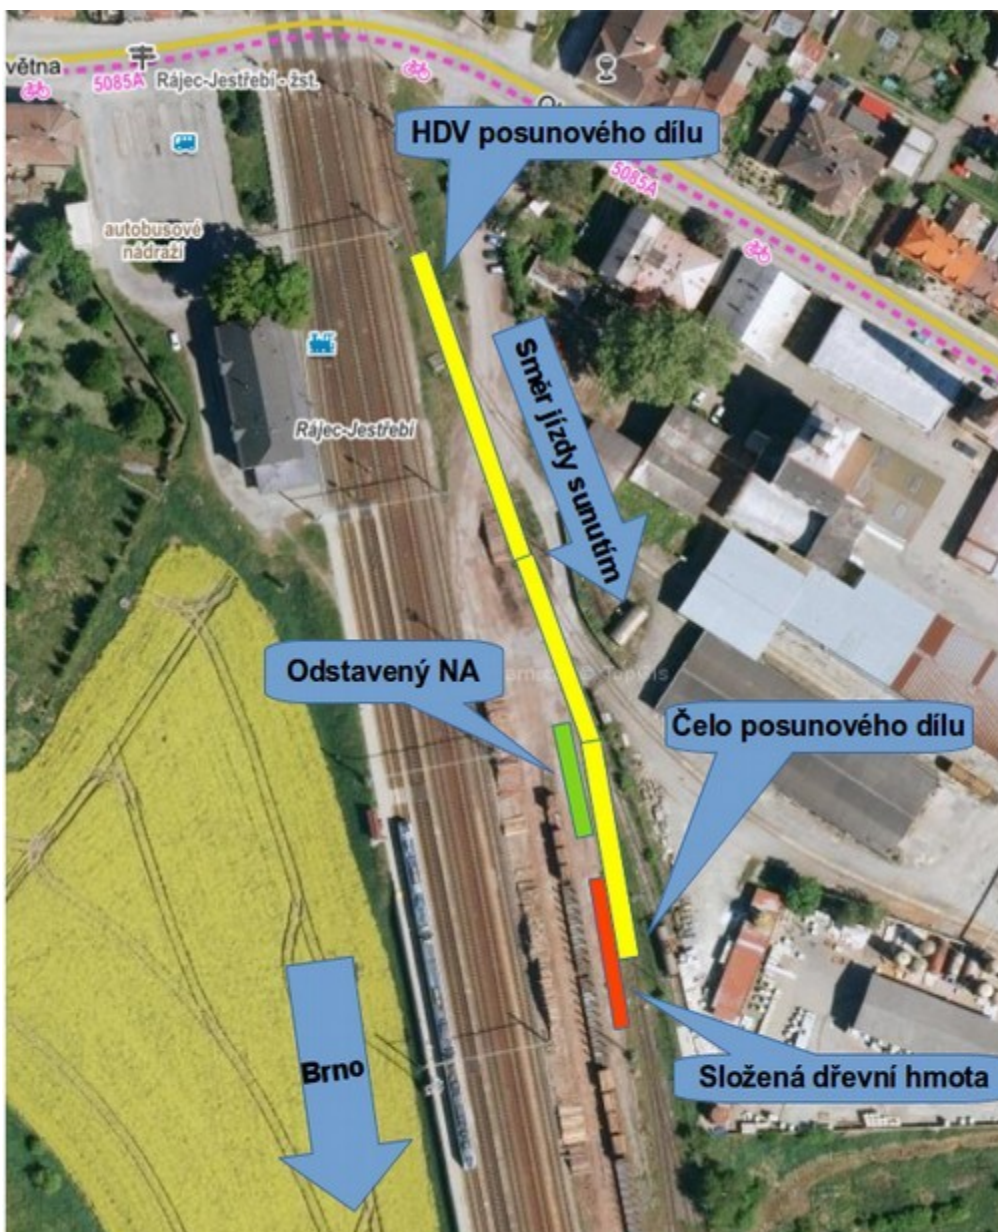
Obr. č. 2: Schéma místa vzniku MU

Dne 14. 3. 2019 došlo ve 14.05 h k těžké újmě na zdraví zaměstnance dopravce ČD Cargo, a. s., jedoucího v čele posunového dílu na stupačce sunutého DV na pravé straně ve směru jízdy (sunutí). Došlo k jeho přimáčknutí mezi bočnici sunutého DV a složenou dřevní hmotu na nákladišti v žst. Rájec-Jestřebí (dále také stanice).

před návěstidlem Se11. Místo vzniku MU bylo po odsunutí soupravy identifikováno podle krevní stopy na kládách složených v průjezdném průřezu staniční koleje č. 10 v km 185,203. Sunutý posunový díl byl sestaven z 9 DV, na konci bylo HDV 742.158–9, krátkým předstávkem vzad a řízené z hlavního stanoviště strojvedoucího. Ve svěšení posunového dílu nebyly zjištěny závady. Došlo k poškození 1. sunutého DV – poškozeno úchytové madlo, kterého se držel posunovač. Za přítomnosti DI byla u strojvedoucího a vedoucího posunu provedena zkouška na požití alkoholu s negativním výsledkem. Po převezení zraněného posunovače do nemocnice u něj byla provedena krevní zkouška na přítomnost alkoholu s negativním výsledkem. Na HDV byla zajištěna vlaková dokumentace a provedeno dopravcem vyjmutí proužku z mechanického rychloměru za přítomnosti DI. Škodu na DV odhadl dopravce na 5 000 Kč.
