Zpráva o výsledcích šetření příčin a okolností vzniku mimořádné události

**Nedovolená jízda vlaku Nex 163602 kolem odjezdového návěstidla L2
žst. Řehlovice a následná srážka s vlakem Pn 59040**

Investigation Report of Railway Accident

**Unauthorized movement of a freight train No. 163602 behind a departure signal L2 at
Řehlovice station and a consequent collision with a freight train No. 59040**

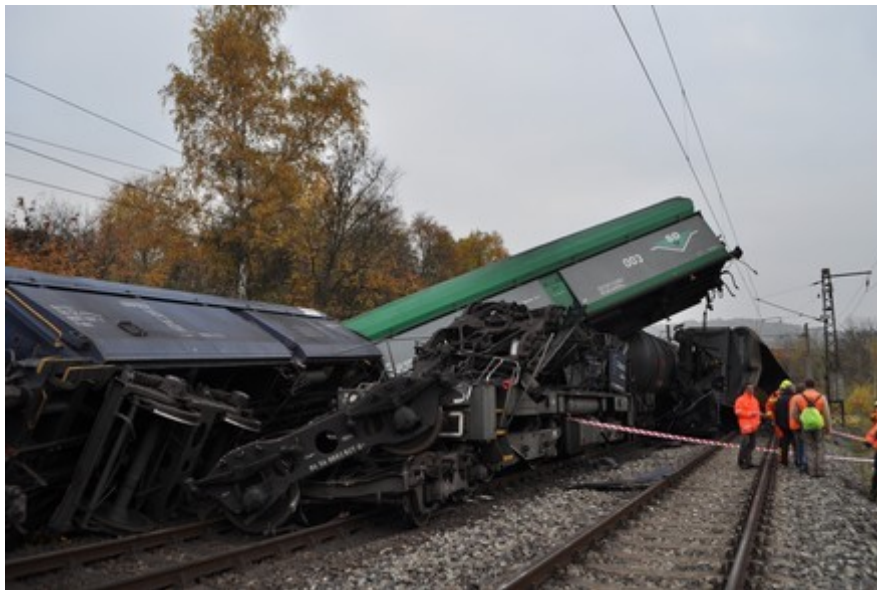
- Skupina události: závažná nehoda.
- Vznik události: 30. 10. 2015, 4:57 h.
- Popis události: nedovolená jízda vlaku Nex 163602 kolem odjezdového návěstidla L2 žst. Řehlovice v poloze zakazující jízdu a následná srážka s vlakem Pn 59040 a vykolejení 4 vozů tohoto vlaku.
- Dráha, místo: dráha železniční, celostátní; žst. Řehlovice, 2. staniční kolej, odjezdové návěstidlo L2, km 7,356; následně srážka a vykolejení drážních vozidel v km 12,320, 2. traťová kolej mezi žst. Řehlovice a Úpořiny.
- Zúčastnění: Správa železniční dopravní cesty, státní organizace (provozovatel dráhy);
UNIPETROL DOPRAVA, s. r. o. (dopravce vlaku Nex 163602);
SD - Kolejová doprava, a. s. (dopravce vlaku Pn 59040).
- Následky: 1 usmrcený;
celková škoda 20 837 339 Kč.
- Bezprostřední příčiny:
- nedovolená jízda vlaku Nex 163602 za odjezdové návěstidlo L2 s návěstí „Stůj“ v žst. Řehlovice.

Ohledáním místa MU bylo zjištěno, že při MU zemřel strojvedoucí vlaku Nex 163602, bylo zdemolováno HDV a poškozeno první TDV vlaku Nex 163602. Vykolejila a byla poškozena 4 poslední TDV vlaku Pn 59040. Bylo poškozeno trakční vedení a železniční svršek.
