Závěrečná zpráva o výsledcích šetření mimořádné události

Střetnutí vlaku Os 7909 s osobním automobilem na železničním přejezdu
P551 mezi železničními stanicemi Lochovice a Jince

Accident and incident investigation report

Collision of the regional passenger train No. 7909 with a car at the level crossing
No. P551 between Lochovice and Jince stations

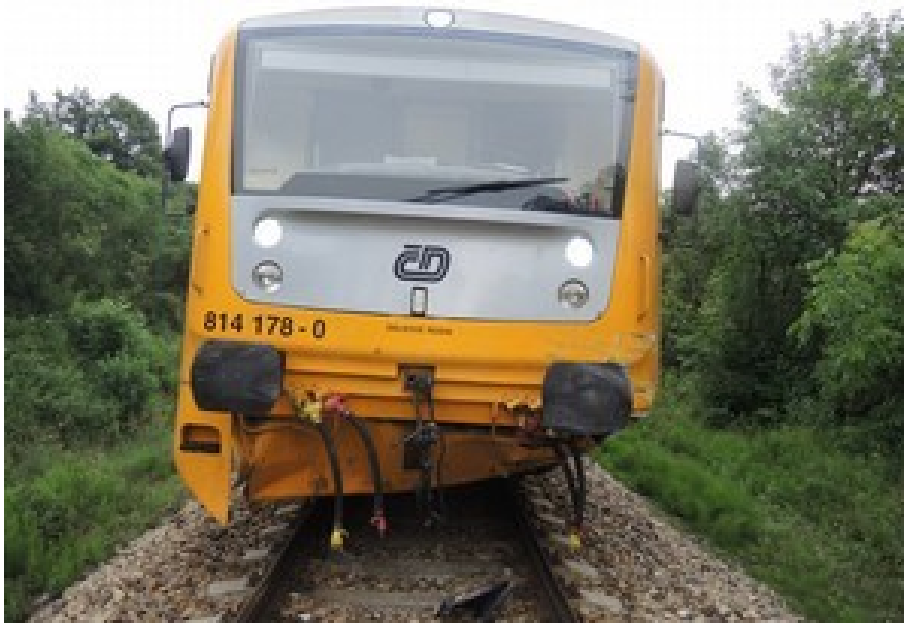
Zdroj: DI

- Skupina události: nehoda.
- Vznik události: 11. 6. 2018, 14.30 h.
- Popis události: střetnutí vlaku Os 7909 s osobním automobilem.
- Dráha, místo: dráha železniční, kategorie celostátní, Zdice – Protivín, železniční přejezd P551 v km 87,149 mezi železničními stanicemi Lochovice a Jince.
- Zúčastnění: Správa železniční dopravní cesty, státní organizace (provozovatel dráhy);
České dráhy, a. s. (dopravce vlaku Os 7909);
řidič silničního motorového vozidla.
- Následky: 1 usmrcená osoba;
celková škoda 512 420 Kč.
- Bezprostřední příčina:
- nedovolené vjetí osobního automobilu na železniční přejezd v době, kdy se k němu blížil vlak a byla dávana světelná a zvuková výstraha přejezdovým zabezpečovacím zařízením.
- Příspěvající faktor:
- nebyl Dražní inspekci zjištěn.
