The Rail Safety Inspection Office

Srážka vlaku Os 15912 s vlakem Mn 84261 mezi dopravkami D3 Ronov nad
Doubravou a Žleby

Accident and incident investigation report

Collision of the regional passenger train No. 15912 with the freight train No. 84261
between Ronov nad Doubravou and Žleby operating control points

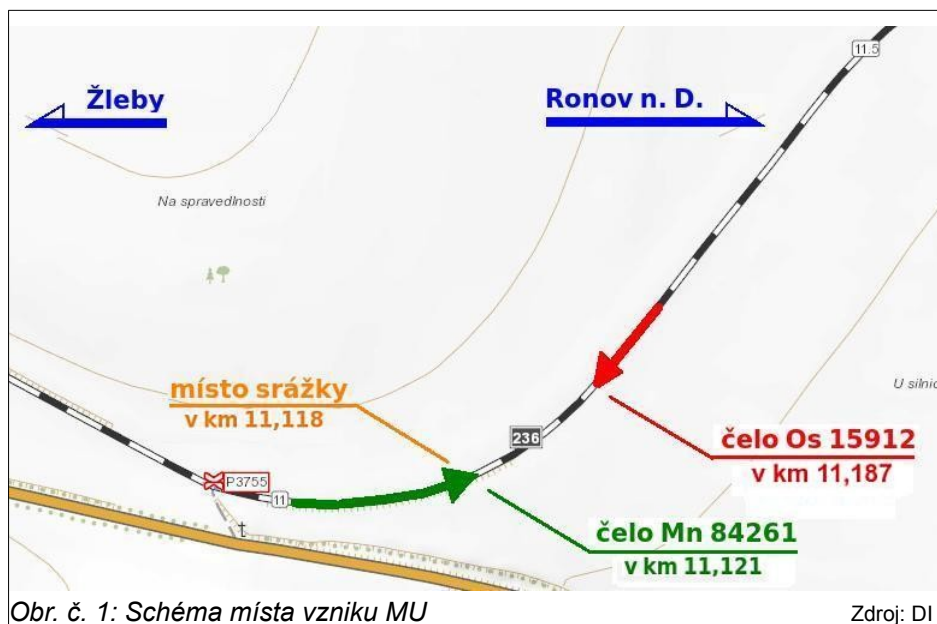
Místo: dráha železniční, kategorie regionální, Čáslav místní nádraží – Třemošnice, místo vzniku MU: námezník výhybky č. 3 dopravní D3 Ronov nad Doubravou, km 12,287, místo srážky: traťová kolej v úseku Ronov nad Doubravou – Žleby, km 11,118.

GPS: 49°53'28.946"N, 15°30'50.135"E.
