The Rail Safety Inspection Office

Závěrečná zpráva o výsledcích šetření mimořádné události

Nedovolená jízda vlaku Nex 47342 za úroveň návěstidla L1 s návěstí zakazující jízdu a vjetí do postavené vlakové cesty pro vlak Os 9629 v železniční stanici Roztoky u Prahy

Unauthorized movement of the freight train No. 47342 behind the signal device L1 and entry to the train route for the regional passenger train No. 9629 at Roztoky u Prahy station

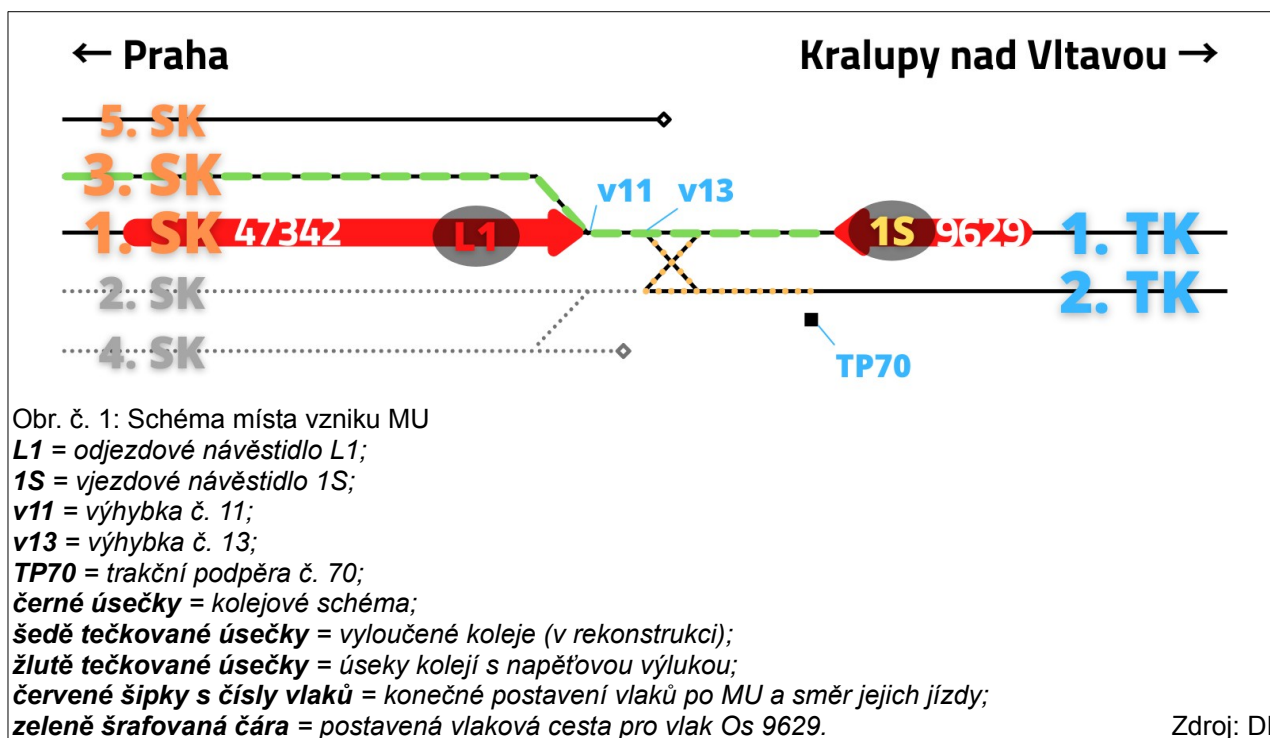
Vlak Nex 47342 stál v žst. Roztoky u Prahy 50 m za návěstidlem L1 v prostoru srdcovky výhybky č. 11, která byla přestavena směrem na 3. SK pro vjezd vlaku Os 9629 z opačného směru. Vlak Os 9629 zastavil na kralupském záhlaví stanice 18 m za návěstidlem 1S. Vlaky zastavily 762 m od sebe.

Vlak Nex 47342 stál na 1. SK, jeho čelo bylo v prostoru srdcovky výhybky č. 11 v km 421,988, tj. 50 m za odjezdovým návěstidlem L1 (km 421,938). Výhybka č. 11 byla přestavená směrem na 3. SK pro jízdu protisměrně jedoucího vlaku Os 9629. Vlak byl veden ze stanoviště č. 1 HDV 91 80 6 189 840-2. Délka vlaku Nex 47342 činila 424 m, 108 náprav, hmotnost 662 t. Potřebná brzdící procenta činila 62 %, skutečná brzdící procenta činila 116 %. Souprava vlaku byla označena návěstmi Začátek vlaku a Konec vlaku. Brzdíč průběžné brzdy byl ohledán v poloze „FÜ“ (plnicí švih). Ovladač E-brzdy byl nalezen v poloze „FA“ (jízdni poloha). Ovladač přímočinné brzdy byl nalezen v poloze „zabrzdit“. Tlak v brzdových válcích činil 3,4 baru. Tlak v hlavním potrubí činil 5,0 baru. Tlak v hlavním vzduchojemu činil 9,8 baru. Na panelu radiostanice byl naladěn vlak 47342 na síti GSM-R (CZ).
